## 2. 熊本地震に伴い発生した亀裂の概要

### 2.3 亀裂の発生状況

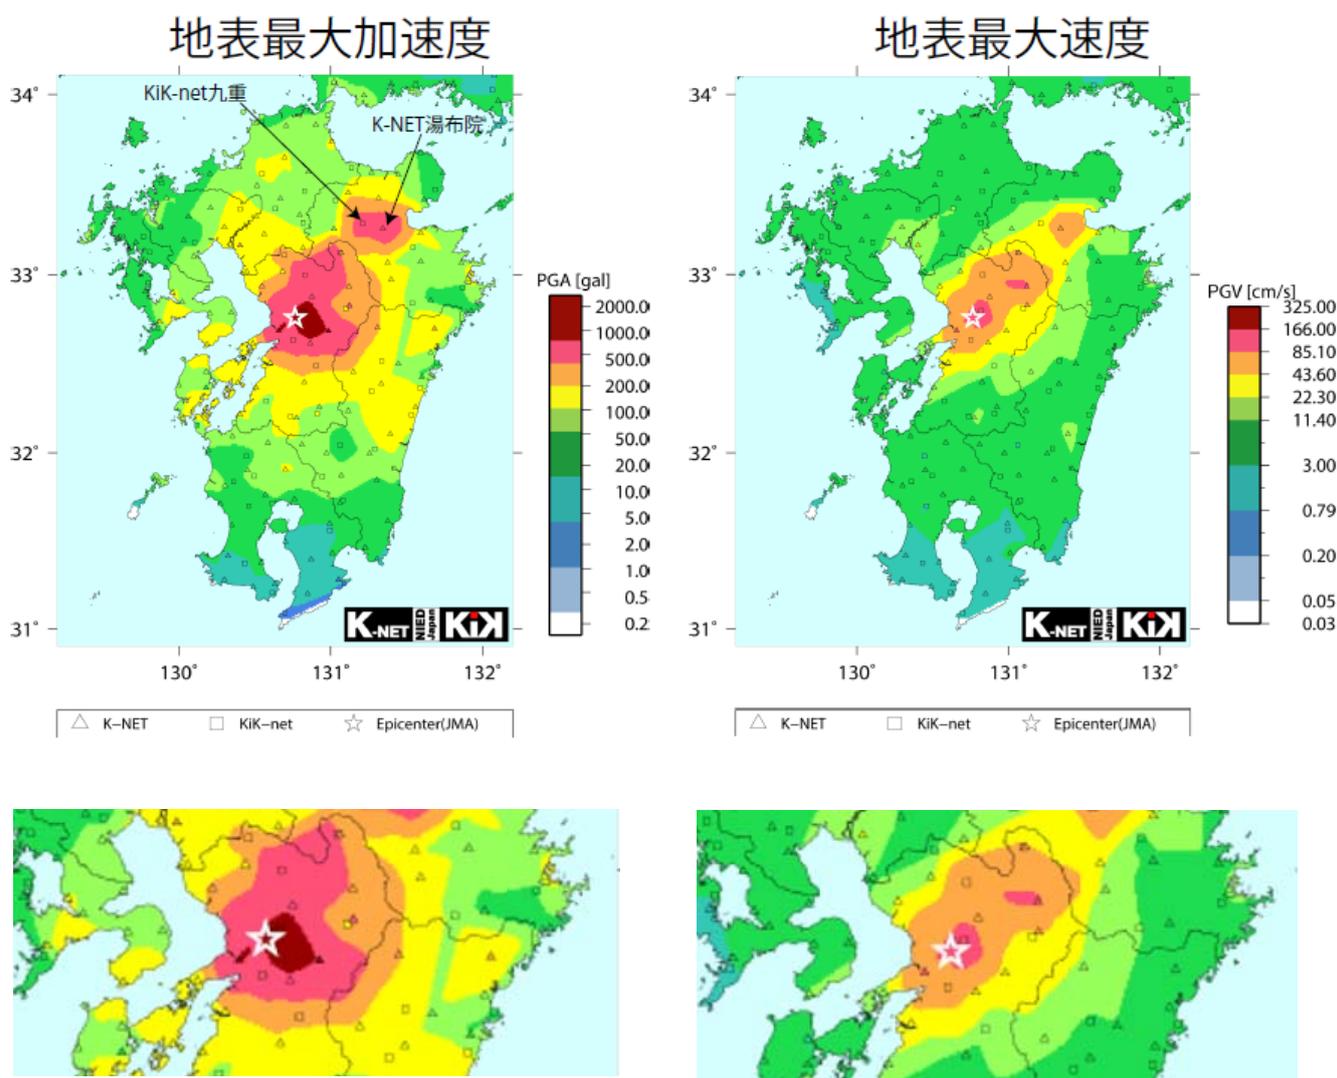
図 2.3 4月16日（M7.3）に観測された地表最大加速度（左）および地表最大速度（右）の分布

また、本調査地の立野地区では4月16日M7.3の地震時に、**図 2.3**に示すとおり地表の最大加速度が400gal程度、地表最大速度が50cm/s前後と推定されている。

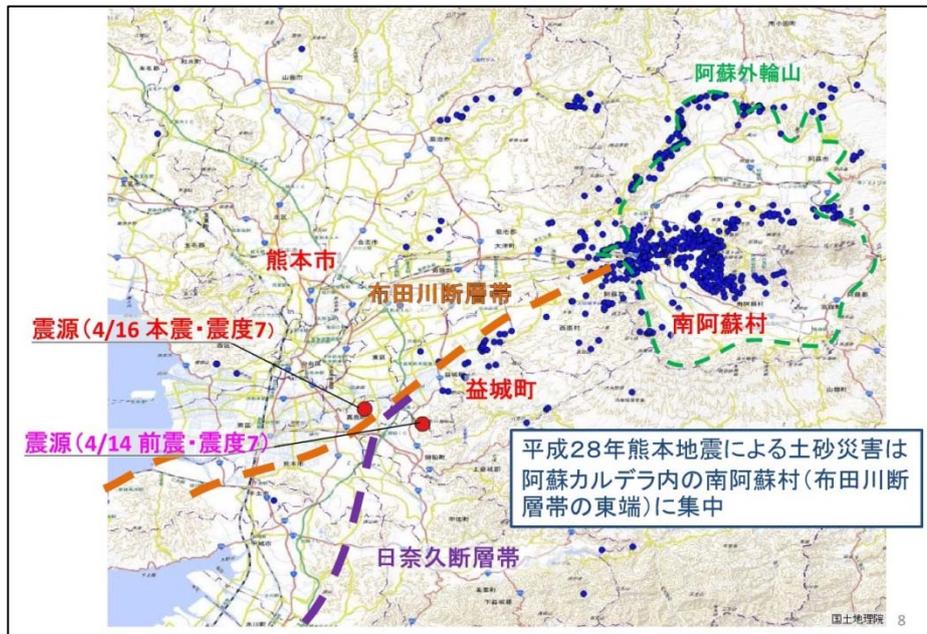
図 2.4 平成 28 年熊本地震による土砂災害分布図

斜面崩壊は、溪流部付近だけでなく尾根部や山腹斜面でも多く発生しており、降下火砕物が堆積する箇所では緩勾配斜面でも地すべりが発生している。崩壊は、カルデラ壁の急斜面で多く確認されており、阿蘇大橋西側の大規模崩壊もこれに属する。一方、地すべりは京都大学火山研究所のある高野台地区に代表されるよう、緩斜面において10m程度の厚さの地層が長距離移動している現象が確認されている。熊本地震における土砂災害の崩壊分類としては、表2.1に示すとおり区分され図2.4に示すとおり広範囲で発生している。

(国土地理院「平成 28 年熊本地震 空からみた土砂崩壊地分布図」に文字及び断層線を記入。青●は崩壊地)

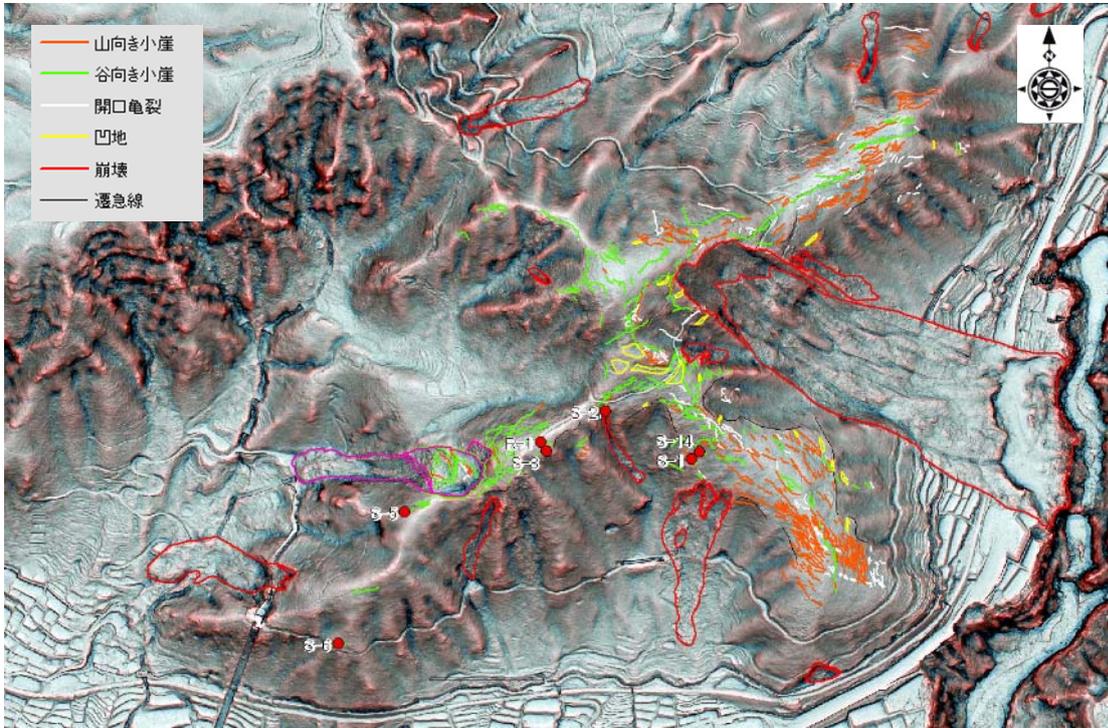
図 2.7 立野地区の微地形判読図における亀裂判読結果（林野庁）

調査地の立野地区においても、山頂緩斜面をはじめ地震動が集中する尾根部で亀裂が多く発生しており、林野庁で実施された地震直後の地形判読および現地調査報告（図 2.7）によると、図 2.8 に示すとおり山落ち亀裂が集中する範囲や谷落ち亀裂が分布する範囲、陥没帯が形成されている範囲など、亀裂タイプにより発生している場所が異なることが指摘されている。

やせ尾根では、図 2.7 に示すとおり尾根頂部から陥没帯（谷落ち亀裂で囲まれた範囲）や明瞭な谷落ち亀裂が形成されており、山落ち亀裂はほとんど確認されず、遷急線付近を頭部とする崩壊や地すべりが発生している。現地においても谷落ち亀裂や崩壊の発生がみられる（写真 2.2）。

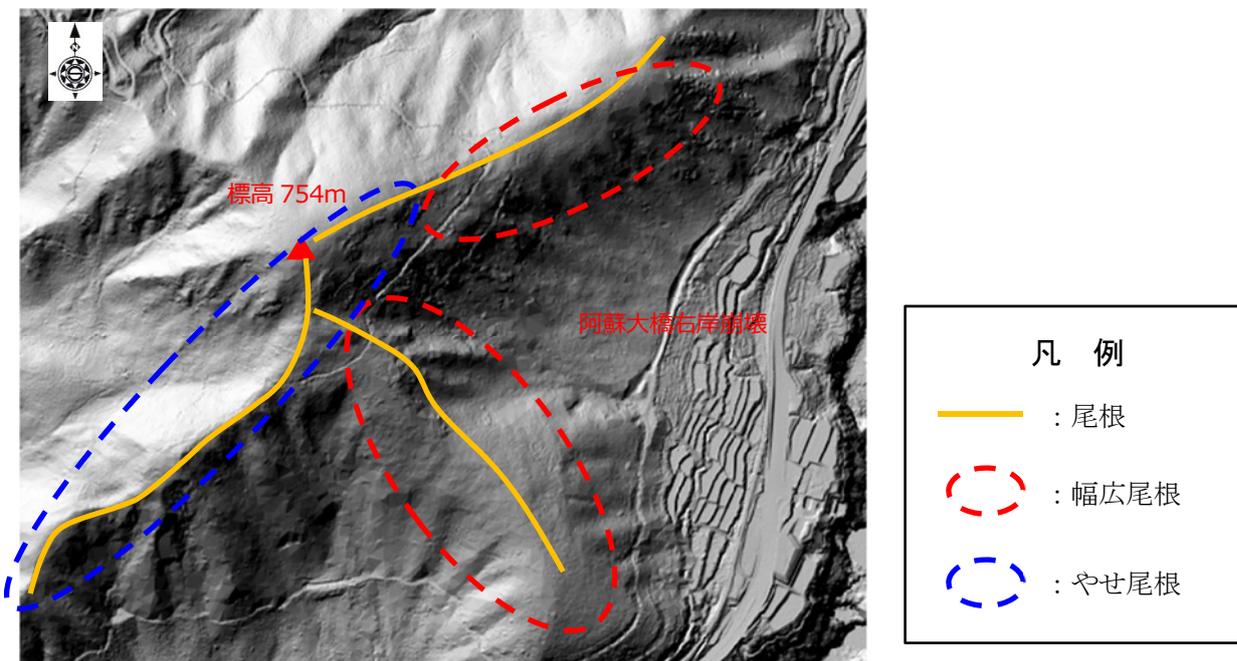
図 2.9 地震前（2012 年）の地形（陰影図、解像度 1m）

立野地区においては、図 2.9 に示すとおり尾根の形状が大きく異なり、山頂から南東と北東に伸びる尾根は幅広、南西（一部北東）に伸びる尾根はやせ尾根となり、これら尾根の形状により亀裂発達  
の仕方に変化がみられる。
