5. 熊本地震以降の降雨と土砂災害（亀裂の変状）の関連性

5.2 崩壊箇所ごとのタイプ区分及び発生状況

6. 亀裂発生メカニズム及び崩壊発生状況の整理

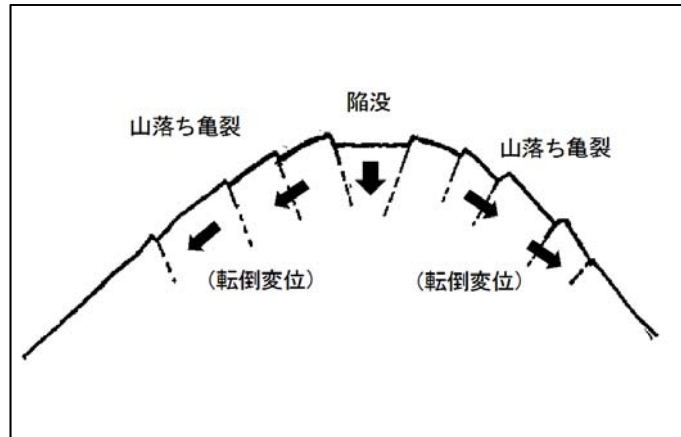
図 6.2 幅広尾根で生じた斜面変動（亀裂発生）のメカニズム（模式図）

幅広尾根では、尾根に沿って陥没帯が形成され、尾根を挟み両側に明瞭な山落ち亀裂（転倒亀裂）が幾重にも重なり遷急線付近まで連続している。遷急線付近より下部では、亀裂は谷落ち亀裂となり、一部で遷急線付近を頭部とする崩壊が発生している。これらは、緩斜面部の転倒により押し出された可能性が高い。ただし、国土交通省が実施したトレンチ調査からは、亀裂が深部まで到達していないことが確認されており、先阿蘇火山岩類の上部に堆積した黒ボク土や岩屑堆積物、崖錐堆積物等の比較的脆弱な地質内で発生しているものと考えられる。

- 地震動のエネルギーが尾根部などに集中することで、尾根部が突き上げ、揺さぶりを受け、破砕・脆弱化する（主に溶岩上部の堆積物内）。
- 形成された場所が緩斜面であり、溶岩内部にはすべり面等の層が連続しないため、地震によりブロックに分離し斜面下方へ倒れるように変位。
- 尾根両側の土塊が左右に転倒したため尾根部に空間が生じ陥没帯を形成したと推定される。

- 地震後の降雨等により、亀裂肩部での侵食・崩落が確認され、内部に土砂が堆積している。

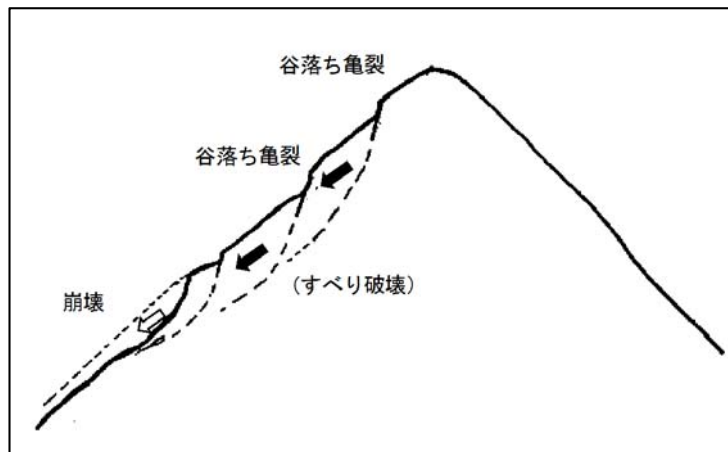
図 6.3 やせ尾根で生じた斜面変動（亀裂発生）のメカニズム（模式図）

やせ尾根は、幅広尾根と異なり尾根緩斜面の幅が狭く、尾根付近まで急な傾斜が連続している。そのため、尾根を挟み両側に明瞭な谷落ち亀裂が形成されており、陥没帯や転倒亀裂は幅広尾根よりも明瞭ではない。ただし、遷急線付近を頭部とする崩壊や地すべり等が確認されており、地震により一部が崩壊し、その後の4月降雨で拡大崩壊した三ツ石地区もこのタイプとなる。

- 急斜面の表層部にある脆弱部が地震動によって円弧状に崩壊するタイプと考えられる。
- このため、斜面には谷落ち亀裂が形成される。
- 急傾斜部が尾根まで達していることから、斜面の安定度が低く、崩壊が発生。
- 崩壊した場合は、土塊が残存しにくいものと推定される。
- 阿蘇大橋崩壊もこのタイプと考えられる。
- ただし、平面的に尾根部に形成している場合は、亀裂の状況や地形などにより崩壊発生の有無に変化が認められる。

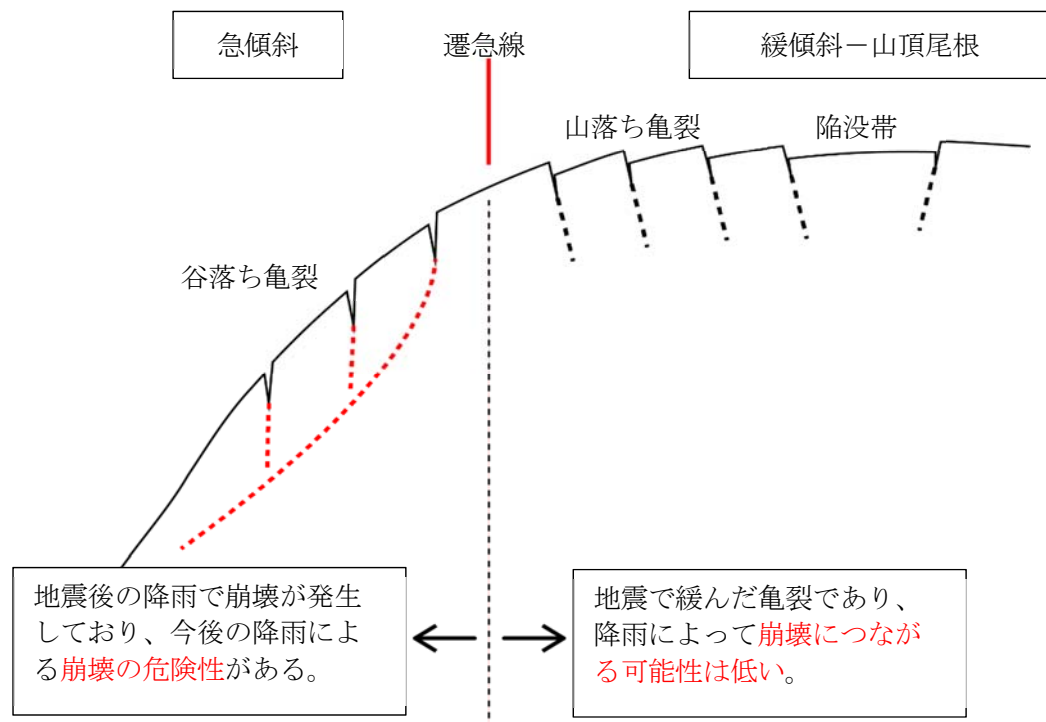
図 6.4 土砂災害を誘発する可能性のある亀裂（模式図）

一方で、図 6.4 に示すとおり遷急線より下部の急傾斜内に発生した亀裂は、熊本地震後の降雨による崩壊が確認されており、今後も降雨による崩壊の危険性があると考えられる。

したがって、土砂災害を誘発する可能性の高い亀裂としては、遷急線より下部の急傾斜内に発生した「谷落ち亀裂」が対象になると考えられる。なお、尾根部緩斜面内にも一部で谷落ち亀裂が確認されるものの、地震後の観察では、山落ち亀裂同様、埋没傾向が認められることから、遷急線より下部に発生した「谷落ち亀裂」のみが対象になると考えられる。

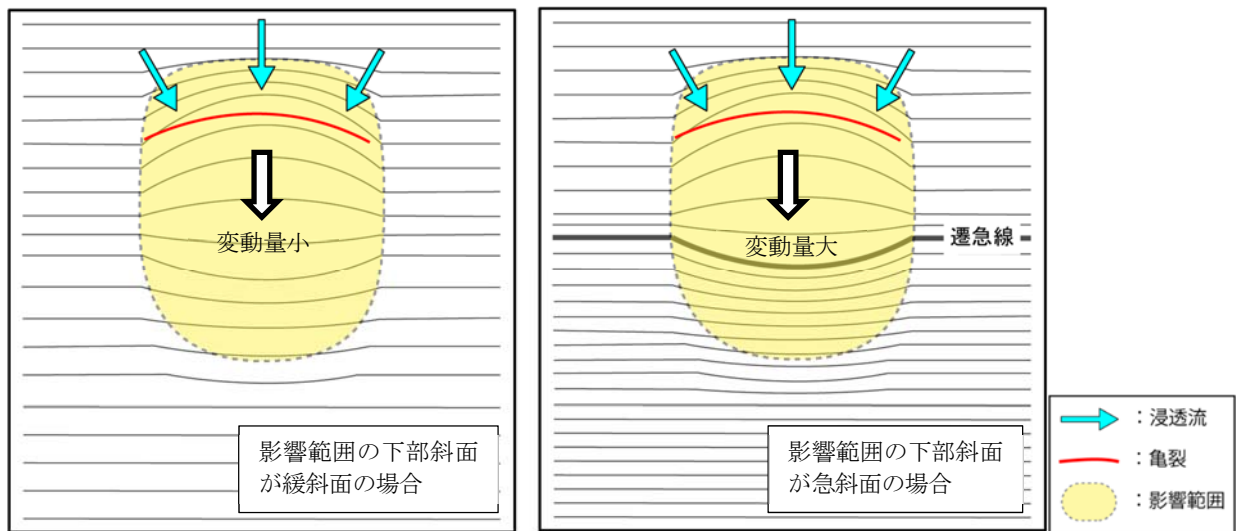
図 6.7 等高線が乱れ土砂災害を誘発する可能性のある亀裂(模式図)

立野地区においては、崩壊には至っていないものの、地震後の降雨により亀裂の拡大や明瞭化が認められた事例が確認された。これらの箇所は、先に示した崩壊地や凹型斜面ではないものの、地震により局所的に等高線が乱れた箇所（局所的な緩斜面が分布する箇所）であり、等高線の乱れた箇所（地

震による影響範囲)より下部の斜面傾斜が急な場合ほど、図 6.7 に示すとおり降雨による影響範囲の拡大(移動)が大きい事例が確認された。

これらの箇所では、現段階で崩壊に至っている箇所は認められないものの、4章に示した既往文献調査では、LPデータにより等高線の乱れ(馬蹄状ないし楕円状の緩斜面地形・縦断面で凸型の地形等)が確認された箇所において、その後の降雨により崩壊が発生した事例が報告されていることから、今後、現状よりも大きな降雨を経験した際に崩壊に至る可能性が高いと考えられる。

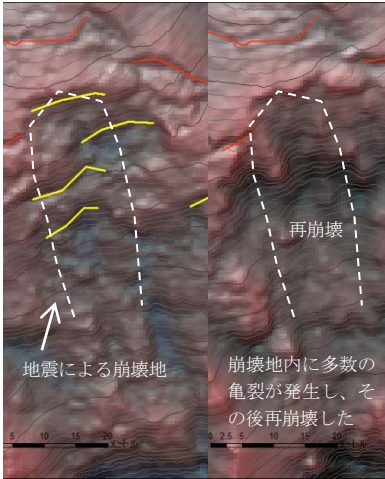
表 6.1 (1) 立野地区における崩壊・土砂流出誘発事例

地震崩壊箇所およびその周辺	凹地形内およびその直上	凹地形+急勾配箇所

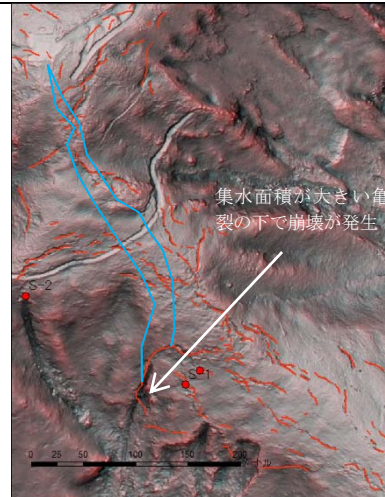
大きな集水面積が存在	凹地形+亀裂の明瞭さ	凹地形+亀裂の集中箇所の崩壊
