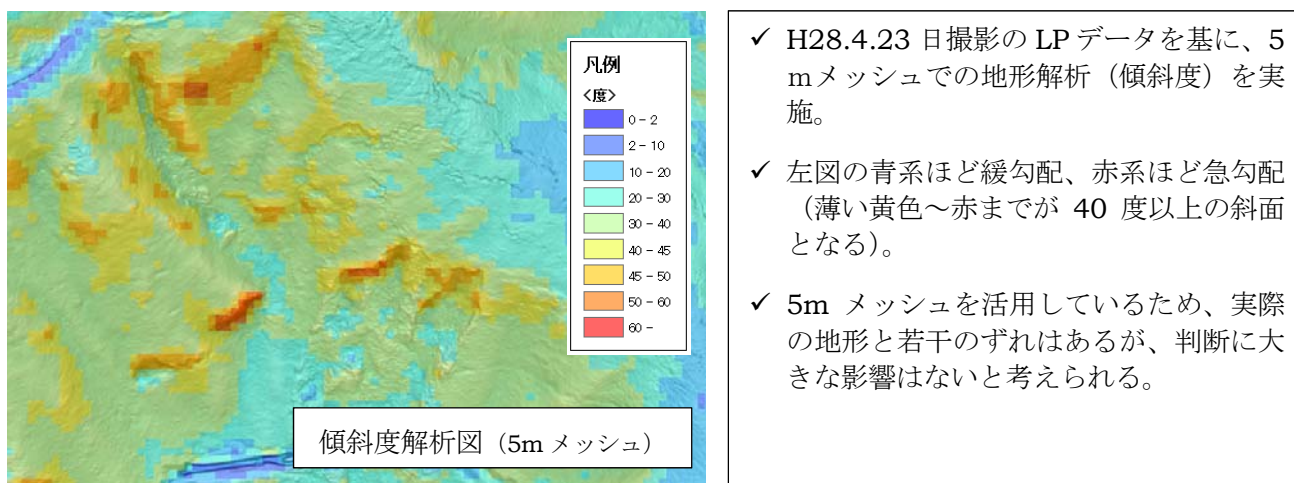
図 5.7 傾斜度を把握するための地形解析イメージ

- 地区周辺の上部斜面の多くが30度以上あり、ほとんどの斜面が急傾斜地の条件に当てはまる。
- ✓ ただし、過去の崩壊事例を集約した「**かけ崩れ災害の実態（国土技術政策総合研究所：2009年）**」では、**エラー! 参照元が見つかりません。**に示すとおり、崩壊発生は傾斜度30度以上から増加するものの、ピークは40～50度となっている。
  - ✓ そのため、ここでは急傾斜地内での差別化を図るため「**40度以上**」を急勾配斜面の判断基準として用いる。
  - ✓ なお、傾斜度40度以上の判断は、5m程度の大きさを持ったメッシュを用いて地形解析により判断することが望ましい（細かいメッシュ単位では、判断しづらい）。

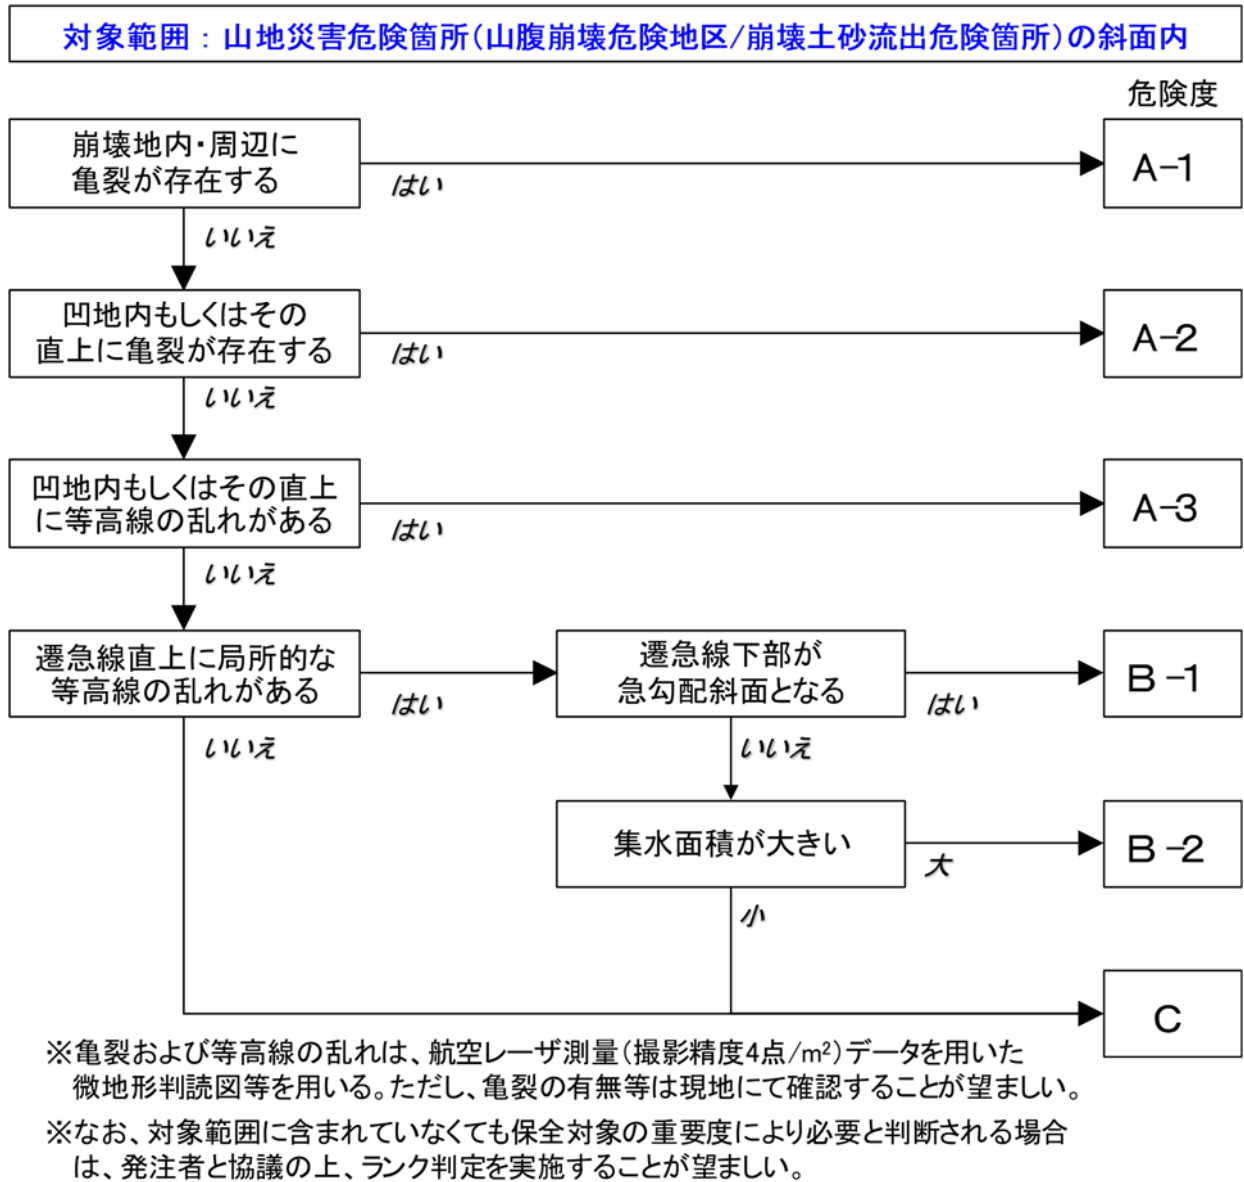
図 5.8 危険度判定フロー（案）

前項に示した危険因子を基に、亀裂の危険度を判定するフロー（案）を図 5.8 に示す。なお、危険度の詳細は次項に示すが、基本的な考え方としては、「危険度A：対策工を実施、危険度B：経過観察（監視）、危険度C：基本的に未対応」とする。

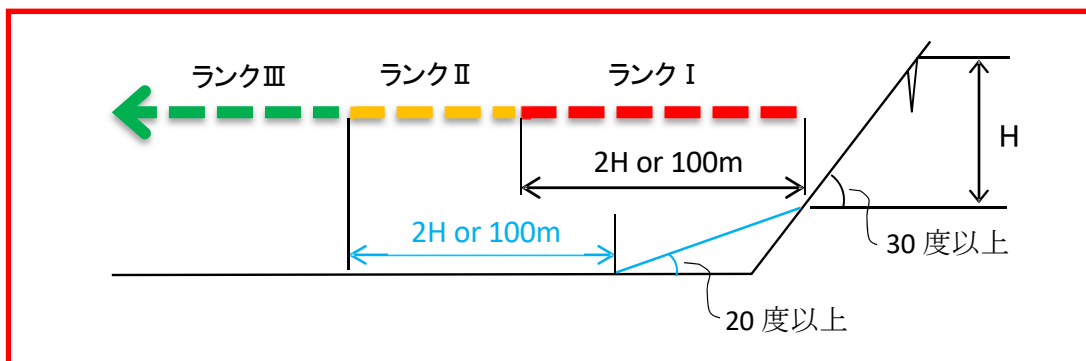
図 5.10 保全対象への危険性の考え方

- ✓ 保全対象への危険性は、亀裂等を起点とする崩壊が発生した際に、保全対象への程度影響をおよぼすかを評価する指標である。
- ✓ 熊本地震以降の崩壊発生状況を確認すると、崩壊土砂が斜面中腹にとどまっている箇所と、保全対象付近まで流下している箇所が確認される（図 5.9 参照）。
- ✓ これらは、基本的に崩壊発生箇所からの流下区間の傾斜や崩壊発生位置に影響を受けていると考えられる。
- ✓ ただし、これらを定量的に評価する判断基準は、現段階で明らかではないため、斜面高さや土砂の到達距離の関係として「土砂災害警戒区域」の考え方を準用し、図 5.10 に示す方法により判定する。
- ✓ 土砂災害警戒区域の考え方では、急傾斜地の崩壊の警戒区域の範囲として「2H or 50m」が

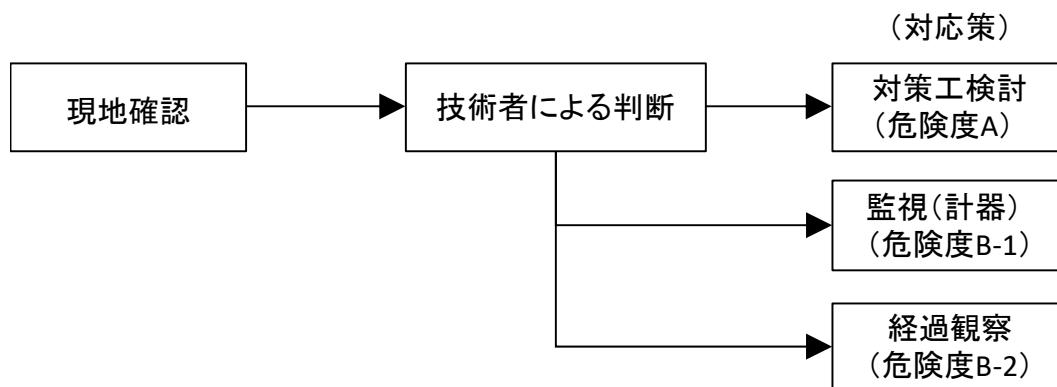
図 5.11 危険度 B-1 亀裂に対する対応方針

- ✓ 危険度 B-1 は、立野地区では崩壊等の発生が確認されていないことから、基本的には経過観察（監視）の対応とする。
- ✓ ただし、亀裂の拡大事例があることや現地に地形判読で確認できない亀裂があること、村上ほか（2017）の報告により土砂災害（崩壊・土砂流出）の発生事例が明らかになっていること、などから危険性がないとは言えない。
- ✓ そのため、危険度 B-1 と判定された場所については、下記フローに示すとおり、亀裂の状況/緩みの範囲や状況/下部斜面の状況/亀裂上の樹木の有無（下記【亀裂上の樹木の有無の考え方】参照）/保全対象への影響度などを総合的に判断した上で、対応策を検討する。
