## 第5章 文化財関連施設と収蔵資料

### きゅうやつしろしさいふんかざいしゅうぞうしせつ 旧八代市西部文化財収蔵施設

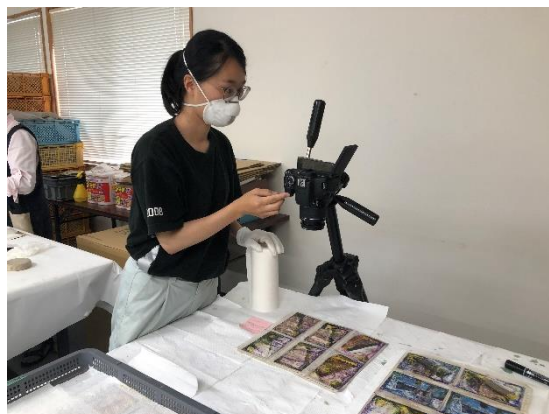
被害状況確認のため資料の現状を写真撮影
