「簡易チキリヒズミ計」開発による畳表のタルミ防止

県農業試験場八代支場 い草加工部(現、農研センターい草研究所加工部)

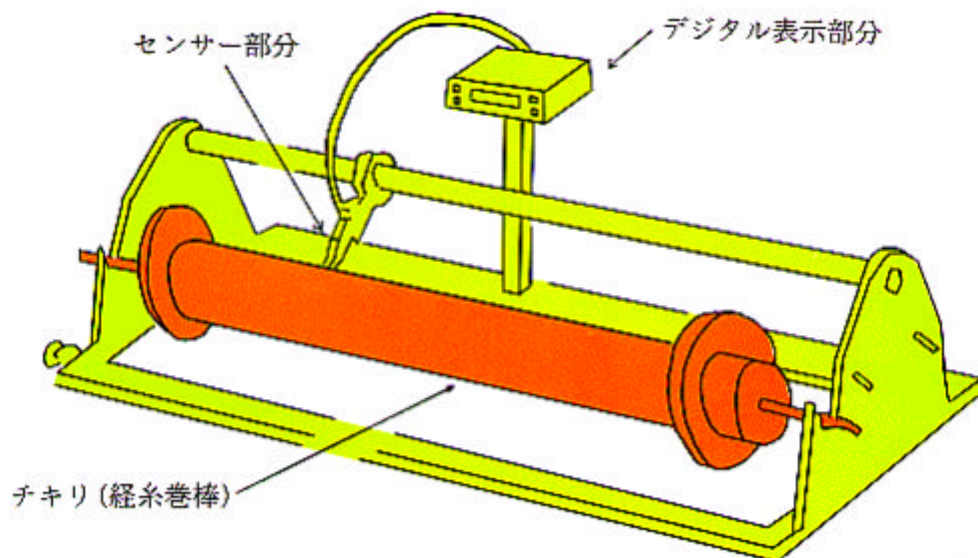
1. 畳表のタルミ発生は、チキリのヒズミに起因することが予想されたので、簡易チキリヒズミ計を開発した。
2. 簡易チキリヒズミ計は、ローラー式センサーをチキリの円周面に接触させ、100分の1mmまでのヒズミを測定できる。
3. チキリに5mm以上のヒズミがあれば、製織直後と畳表敷込み後の高湿条件下で畳表にタルミが発生する。
4. 畳表のタルミ防止の点から、チキリのヒズミについて定期的に診断する必要がある。
5. ヒズミの大きいチキリは更新を必要とするが、軽いものは旋盤加工によってヒズミを修整したうえで使用する。

図 簡易チキリヒズミ計
