2.3 支承部材の材料および品質調査

2.3.1 目的

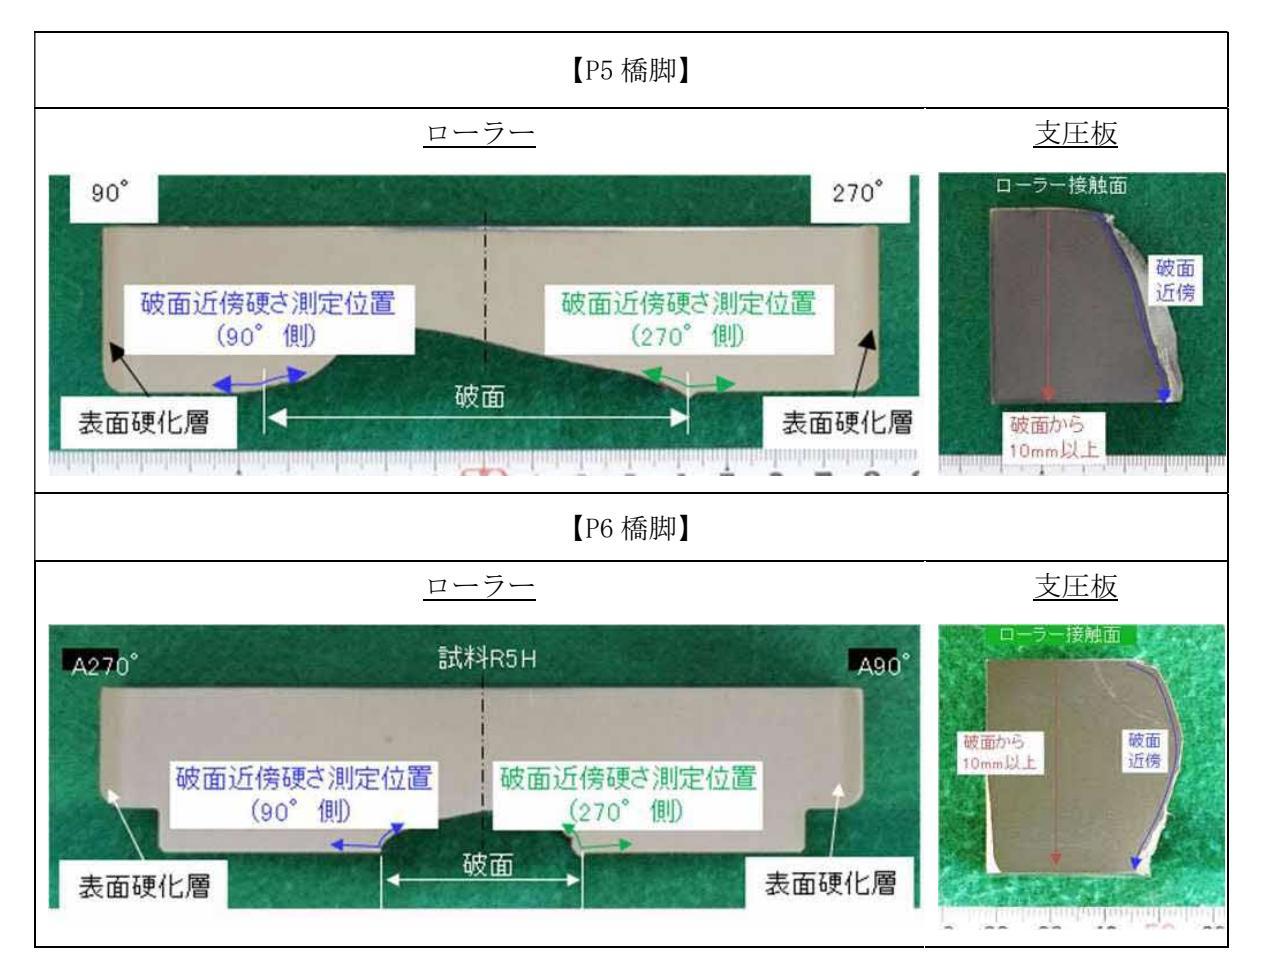
図 2.3-1 硬さ計測の調査箇所

硬さ計測の調査箇所を図 2.3-1 に示し、計測結果を表 2.3-5 に示す。ローラーでは、表層およ び内部の硬さは道路橋支承便覧で示されている下限値を上回っていた。硬さの断面方向の分布を みると、表面は内部よりも硬く、焼き入れに伴う硬化層が形成されていた。支圧板は受入検査で は要求値の範囲内であったが、損傷した支圧板で分析を行った結果、表層の硬さの要求値を一部 下回った。ただし、表層および内部の硬さともに内部の硬さの要求値以上であった。道路橋支承 便覧(昭和 48 年、日本道路協会)では、支圧強度を高めるためにローラーや支圧板の表面に焼 き入れし、鋼材の内部に比べて表層を硬くすることとなっている。以上のことより、「2.5 破断 面の観察調査」の断面マクロ観察や超音波探傷試験により内部欠陥の把握をするときに、内部欠 陥の有無やその影響を注意して観察する必要が確認ある。

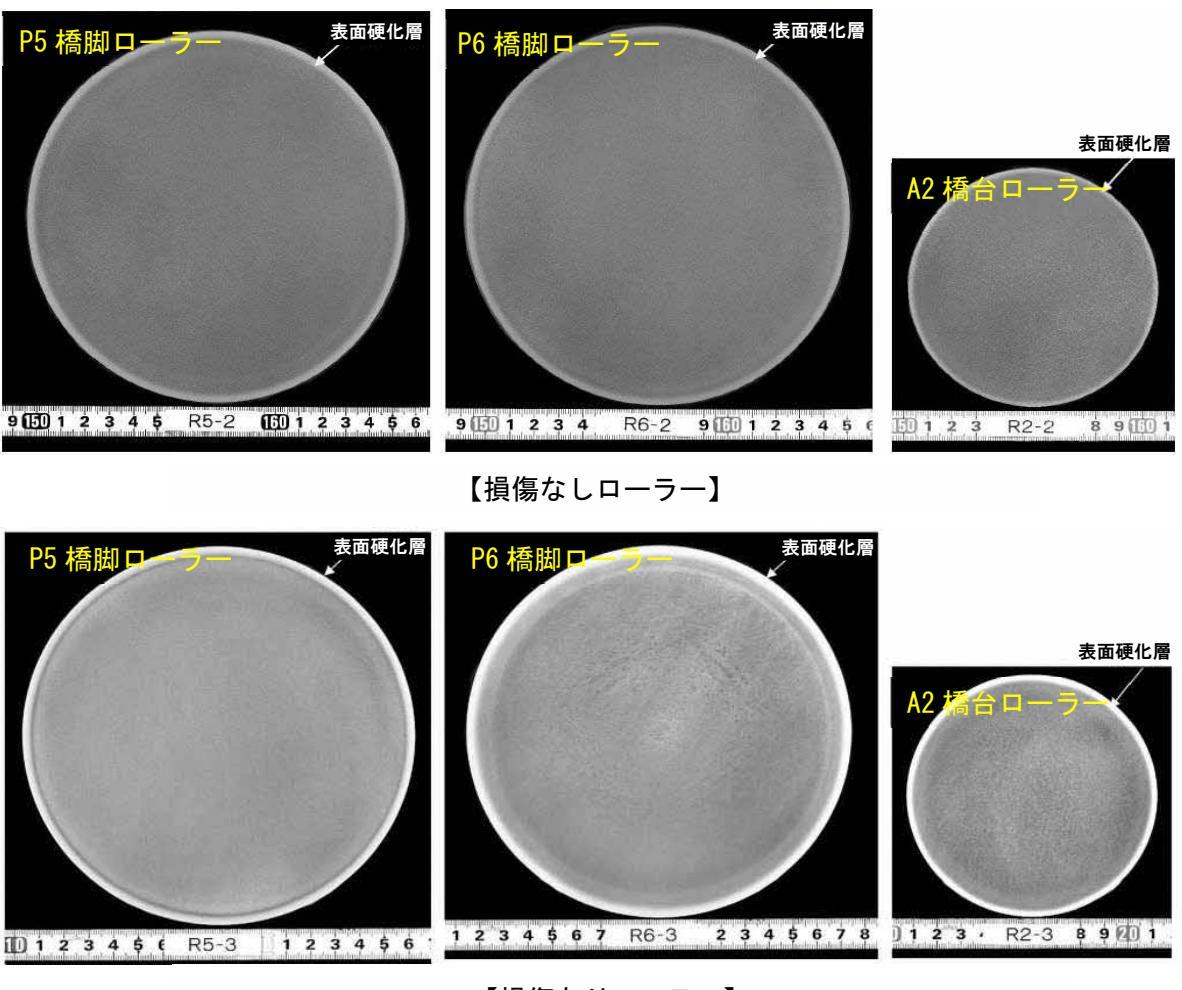
図 2.3-2 ローラーの断面マクロ試験結果

ローラーおよび支圧板の断面マクロ試験結果を図 2.3-2、図 2.3-3 ならびに図 2.3-4 に示す。 ローラー、支圧板のいずれの断面にも割れなどの異常は認められなかった。

ローラーの円筒面に深さ 3~4mm 程度の、表面硬化層と推察されるエッチングコントラストの 異なる領域が認められた。支圧板は表面硬化層が認められなかった。これらは硬度の計測結果に 符合する。

【損傷ありローラー】

一方で、断面方向の硬度の分布をみると、道路橋支承便覧では、支圧強度を高めるためにロー ラーや支圧板の表面に焼き入れし、鋼材の内部に比べて表層を硬くすることとなっているが、支 圧板では断面表面と内部の硬度の差が明瞭でなかった。この点については、断面のマクロ観察や 超音波探傷試験では内部の割れや傷等は確認されていないことから、断面の表面と内部で硬度の 差がないことが今回の損傷の主たる要因となったことは考えにくい。

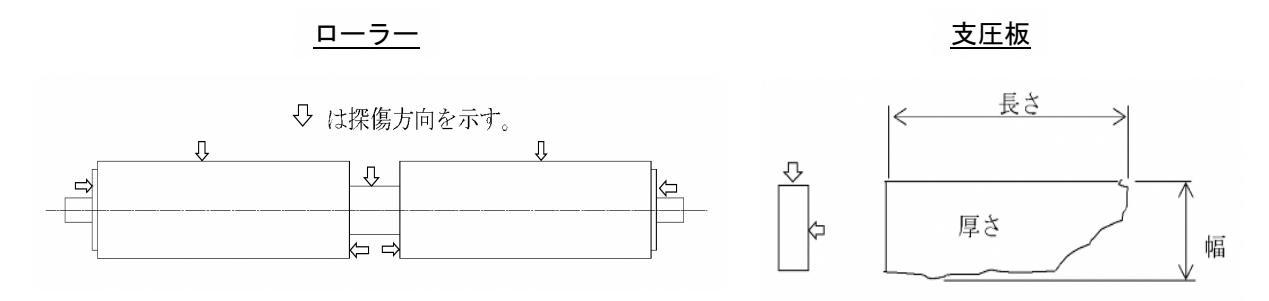
図 2.3-5 ローラーおよび支圧板の超音波探傷試験調査箇所

探傷は支承部材の全面にわたって行った。支圧板は平面と深さ方向の全面に対して超音波を入 射し、ローラーについては、ローラーを円周方向に回転させながら、全周で断面中心方向に超音 波を入射した。また、ローラー端部から長手方向にも超音波を入射した。支圧板は水平方向と鉛 直方向を探傷方向とした。図 2.3-5 および図 2.3-6 に調査箇所と実施状況を示す。

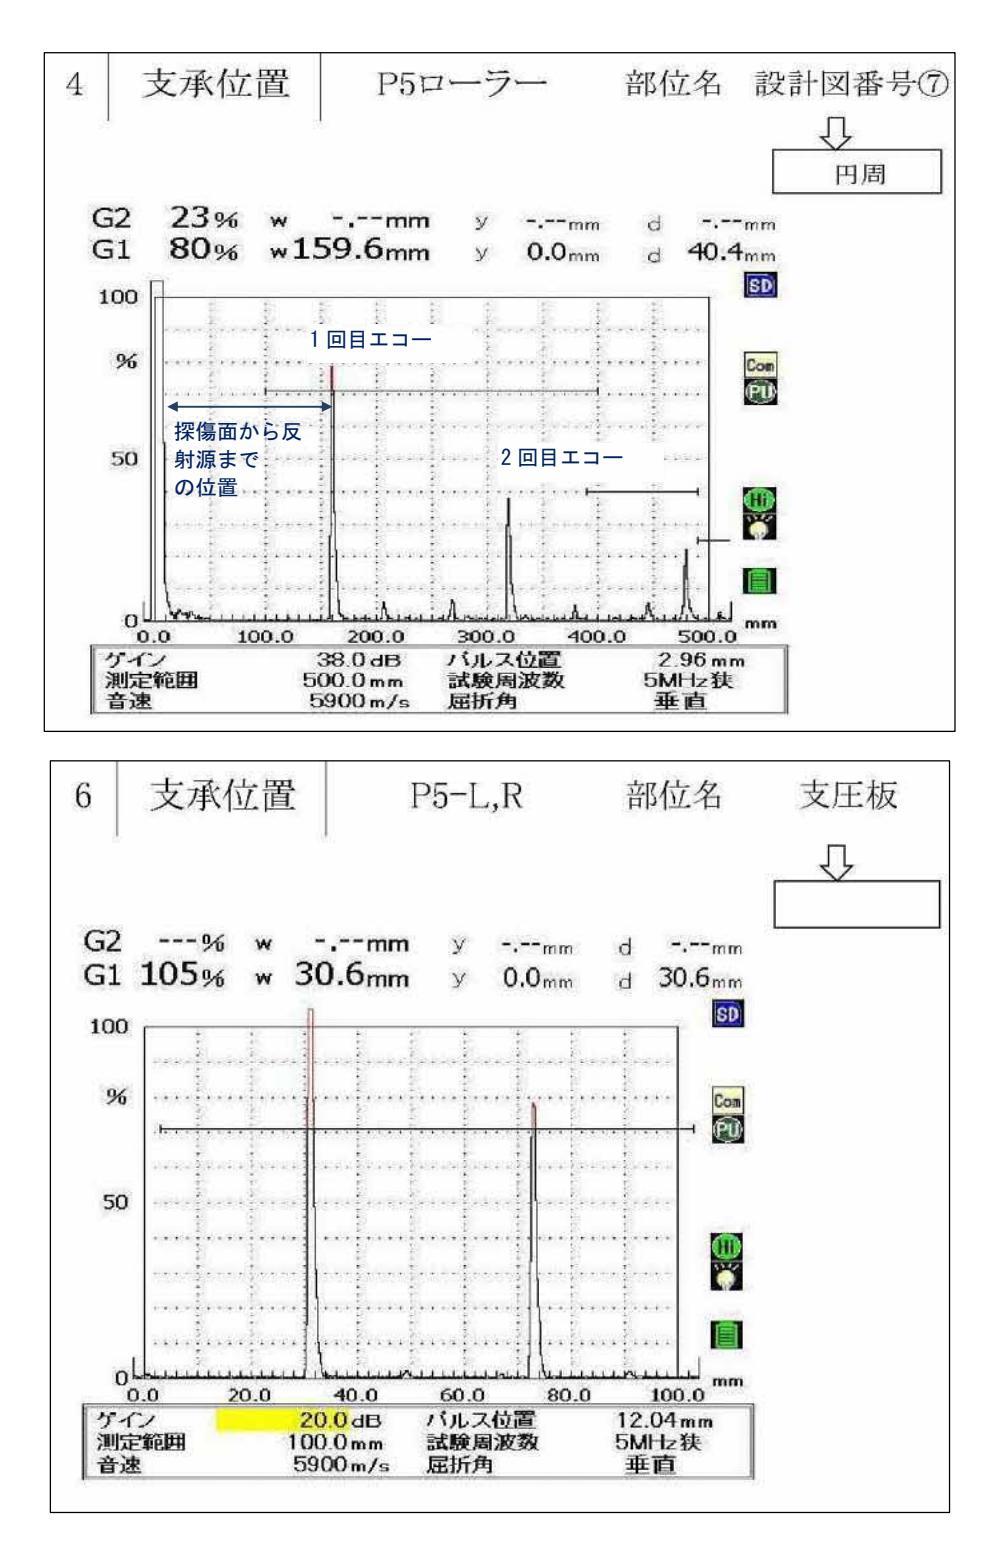
図 2.3-7 ローラーおよび支圧板の超音波探傷試験結果

代表として、P5 橋脚支承のローラーと支圧板の超音波探傷試験の結果を図 2.3-7 に示す。底 面反射以外の底面より浅い位置での反射エコーは確認されておらず、内部に傷と思われる反射エ コーは検出されなかった。その他ローラーも同じ結果であった。

以上から、支承の材料、製造品質が今回の損傷の直接の原因であった可能性は除外できると考 えられる。
