土砂災害の被災状況について【被害概要版】

平成28年熊本地震

土砂災害危険箇所の緊急点検

熊本県土木部砂防課

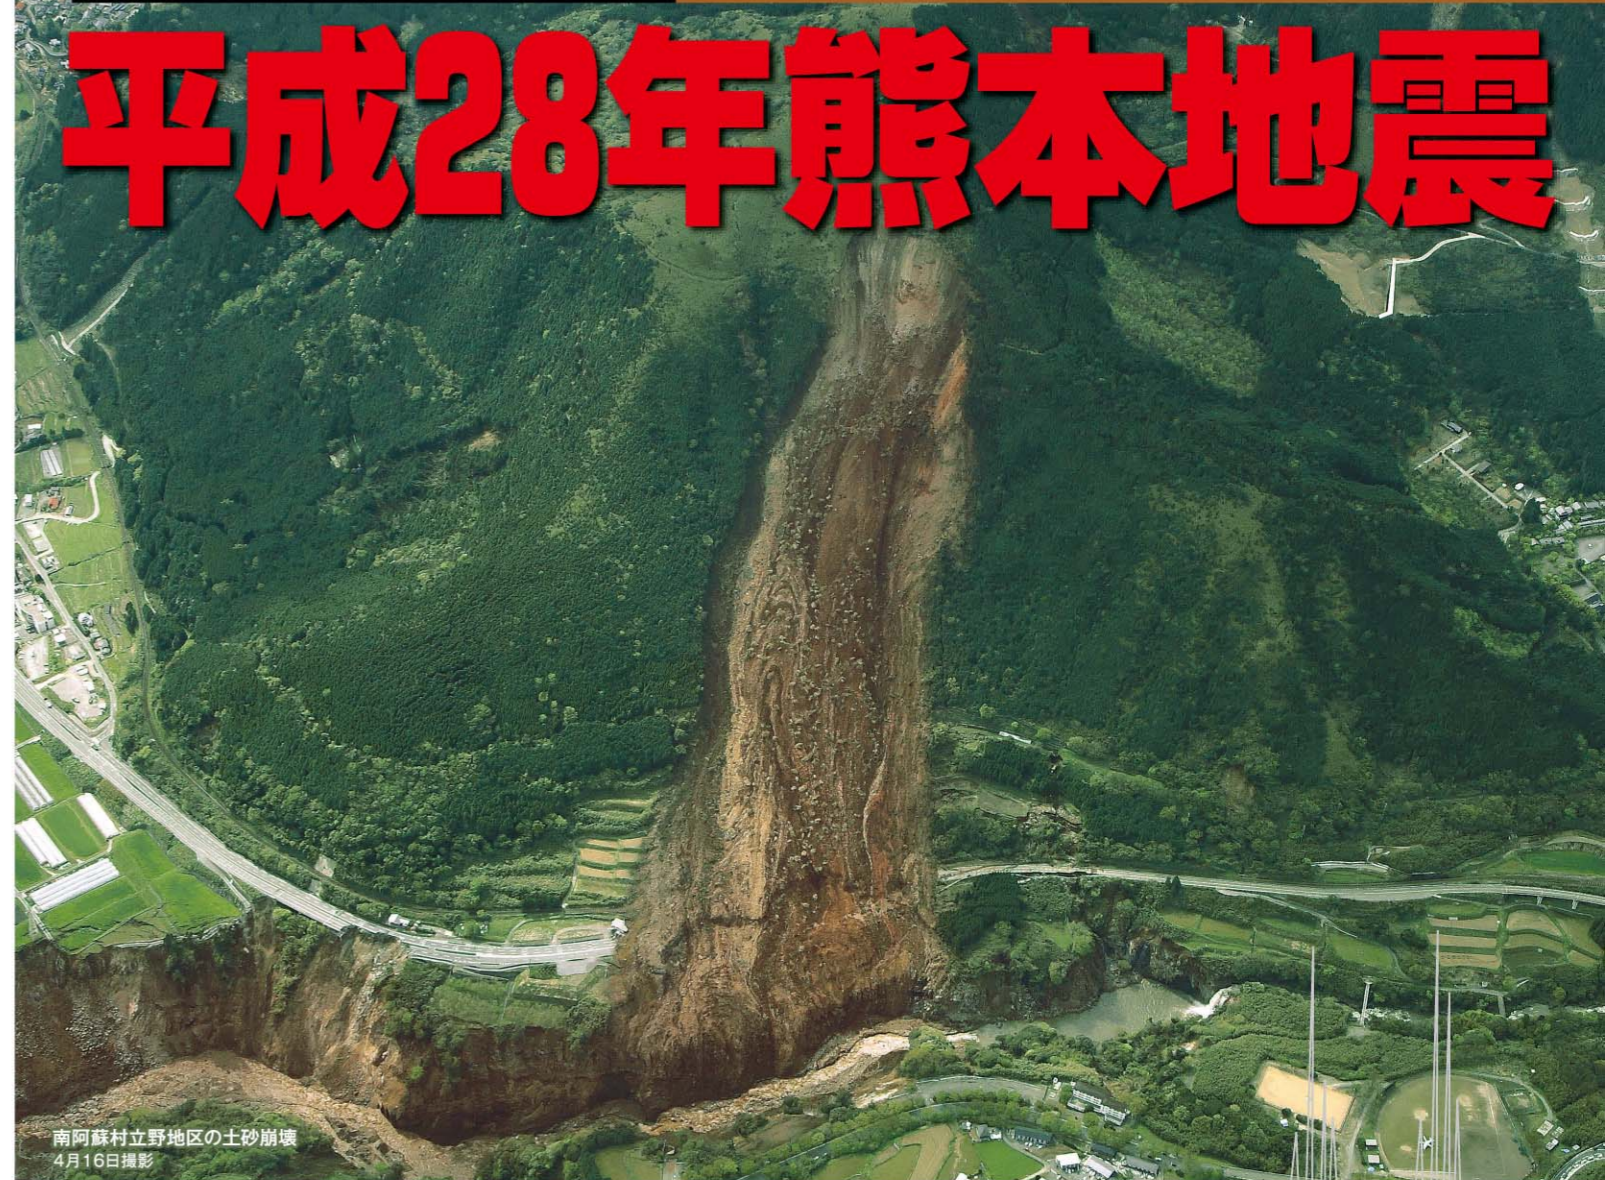
南阿蘇村立野地区の土砂崩壊
4月16日撮影

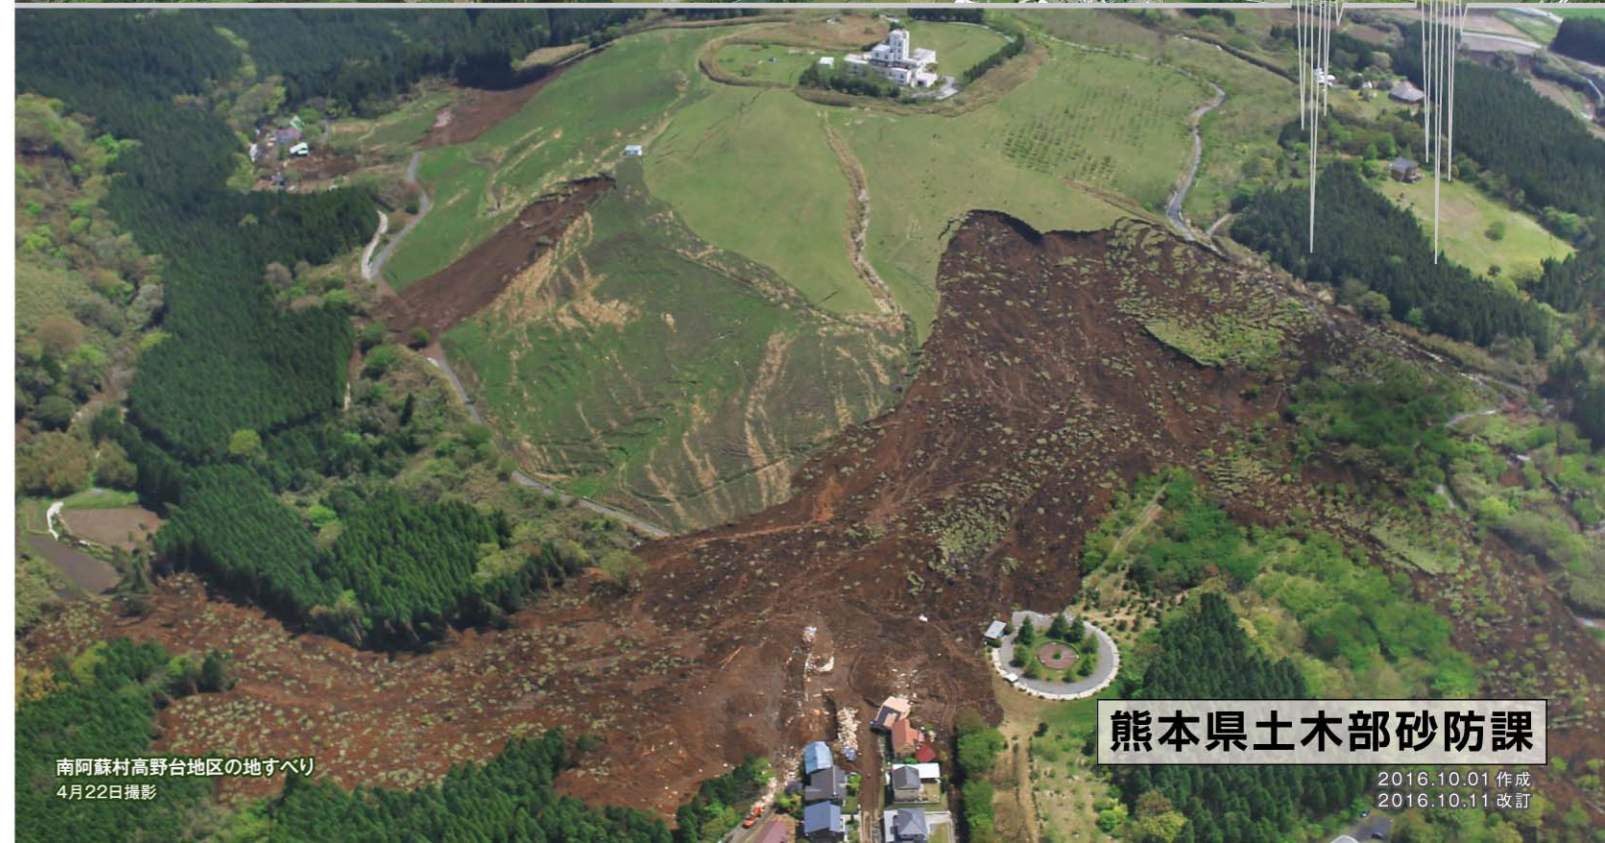
南阿蘇村高野台地区の地すべり
4月22日撮影
