2-5 遠浅な海と港の浚渫問題

2-6 港は大規模災害にも対応します

2-7 港にはいろいろな船がいっぱい

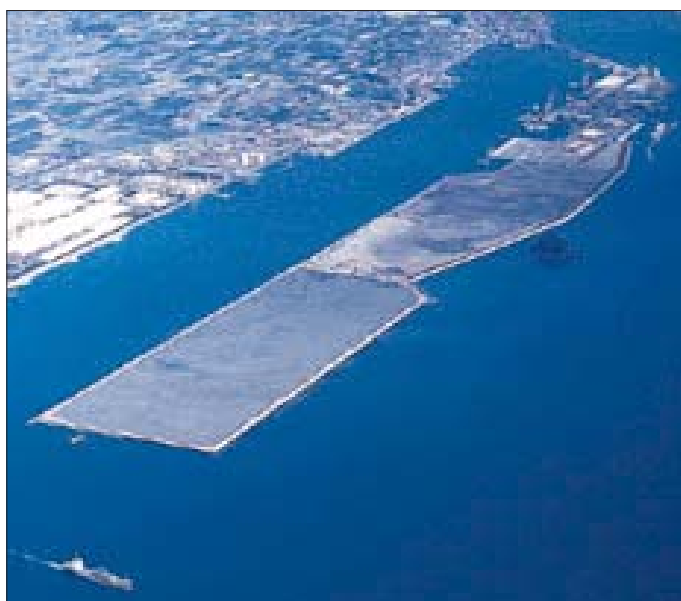
八代港 加賀島地区
土砂処分場

主に八代港の水深12m航路浚渫に伴い発生する土砂の処分場として、国と県とで造った土砂処分場です。現在、浚渫土砂によりほぼ埋立が完了しましたが、多量に海水を含んだ土砂により埋め立てているため、自然沈下により水分が抜けるのを待っている状況です。今後は八代港の新たな物流・人流拠点として整備する予定です。

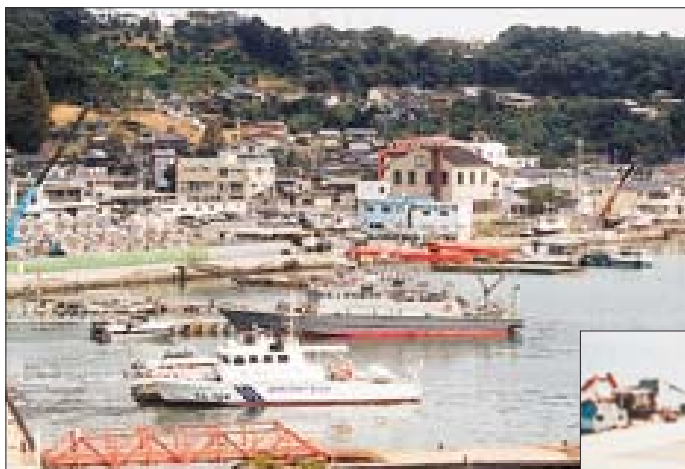
三角港 際崎地区

熊本の古くからの貿易港である三角港には、三角海上保安部の巡視船や県漁業取締事務所の取締船といった官公庁船や、タグボートなどが多数在籍しています。
