美里町（2団地）

- 24 永富復興団地 5戸 長屋 木造 平屋
- 25 堅志田復興団地 5戸 長屋 木造 平屋

美里町 熊本地震 参考データ

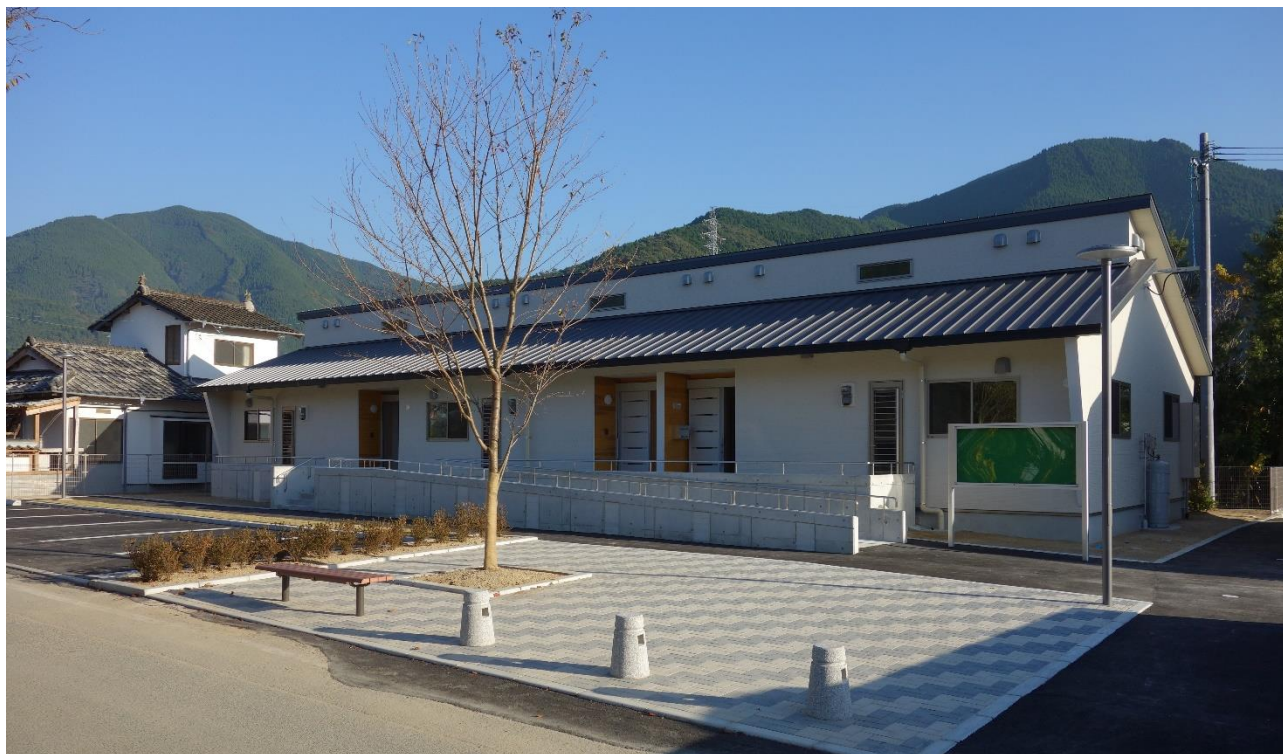
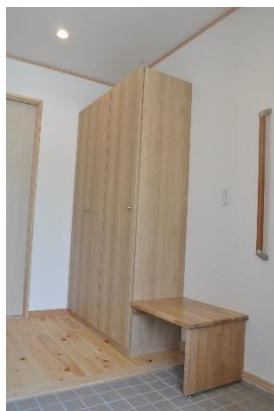
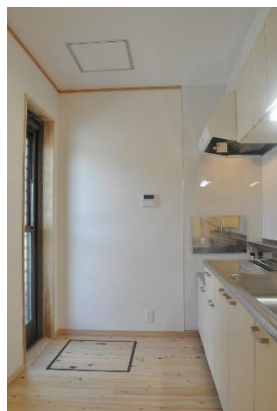
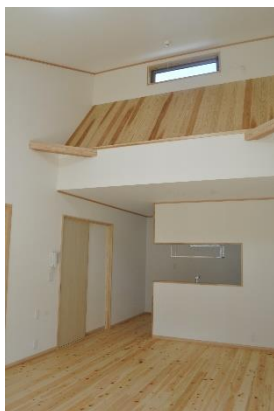
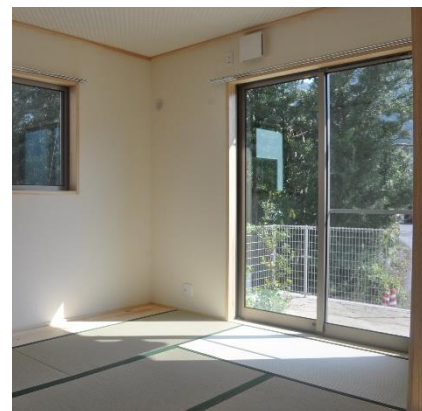
所在地 下益城郡美里町永富1619番

主要用途 長屋

敷地面積 1,576㎡

延べ面積 335㎡

住戸 5戸、木造、平屋

間取り 2LDK (約65㎡) 5戸

主な特徴

玄関を開けるとホテルの里百選に選ばれた津留川が流れ、春にはその川沿いの桜並木が美しい立地。

5戸の住宅は生活に便利な平屋建てで、そのベランダは全戸南向き、玄関前に駐車場を配置し、車を降りたらずぐに家に入れる構造にした。入居者のコミュニケーションの場として、玄関はコミュニティテラスとし、2棟の間にはコミュニティスペースを設け、入居者の語らいの場となっている。

65㎡で2LDKの室内は天井が高く開放感のある居住空間となっている。

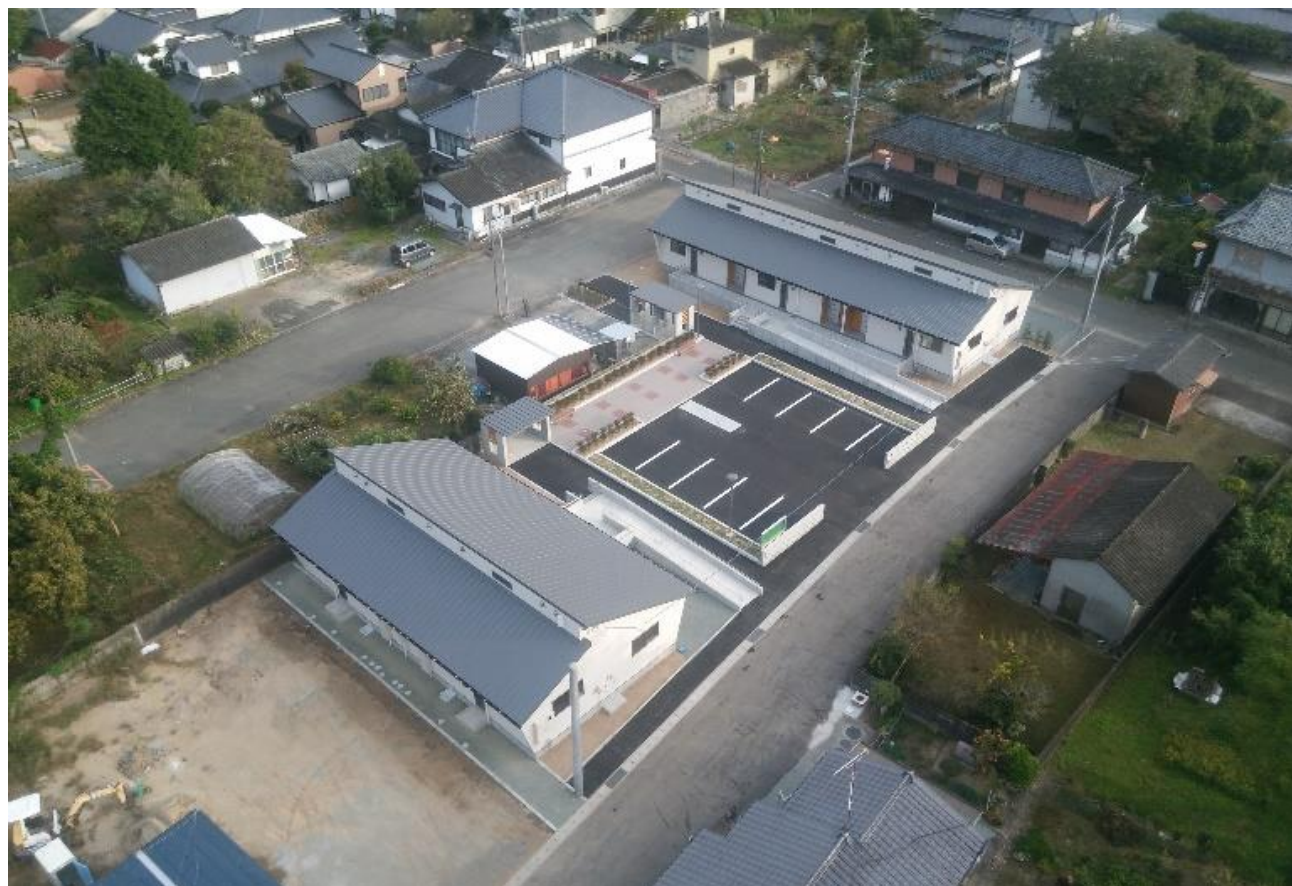
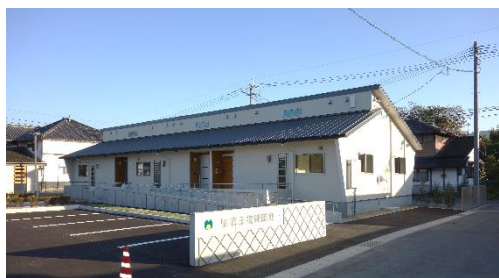
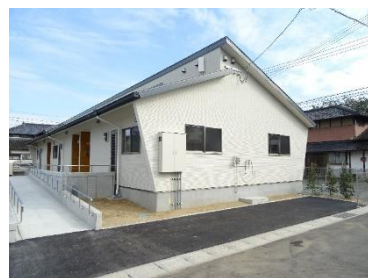
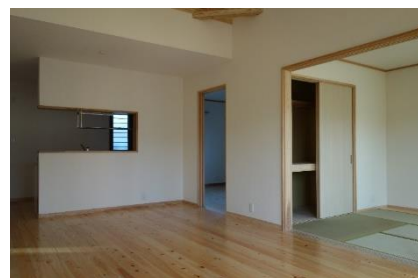
所在地	下益城郡美里町堅志田115番
主要用途	長屋
敷地面積	1,771㎡
延べ面積	335㎡
設計期間	2017年9月～2018年3月
工事期間	2018年3月～2018年10月
設計者	株式会社田中建築設計事務所
施工者	建築・電気 長嶺建設 設備 有限会社親和工業

住戸	5戸、木造、平屋
間取り	2LDK (約65㎡) 5戸

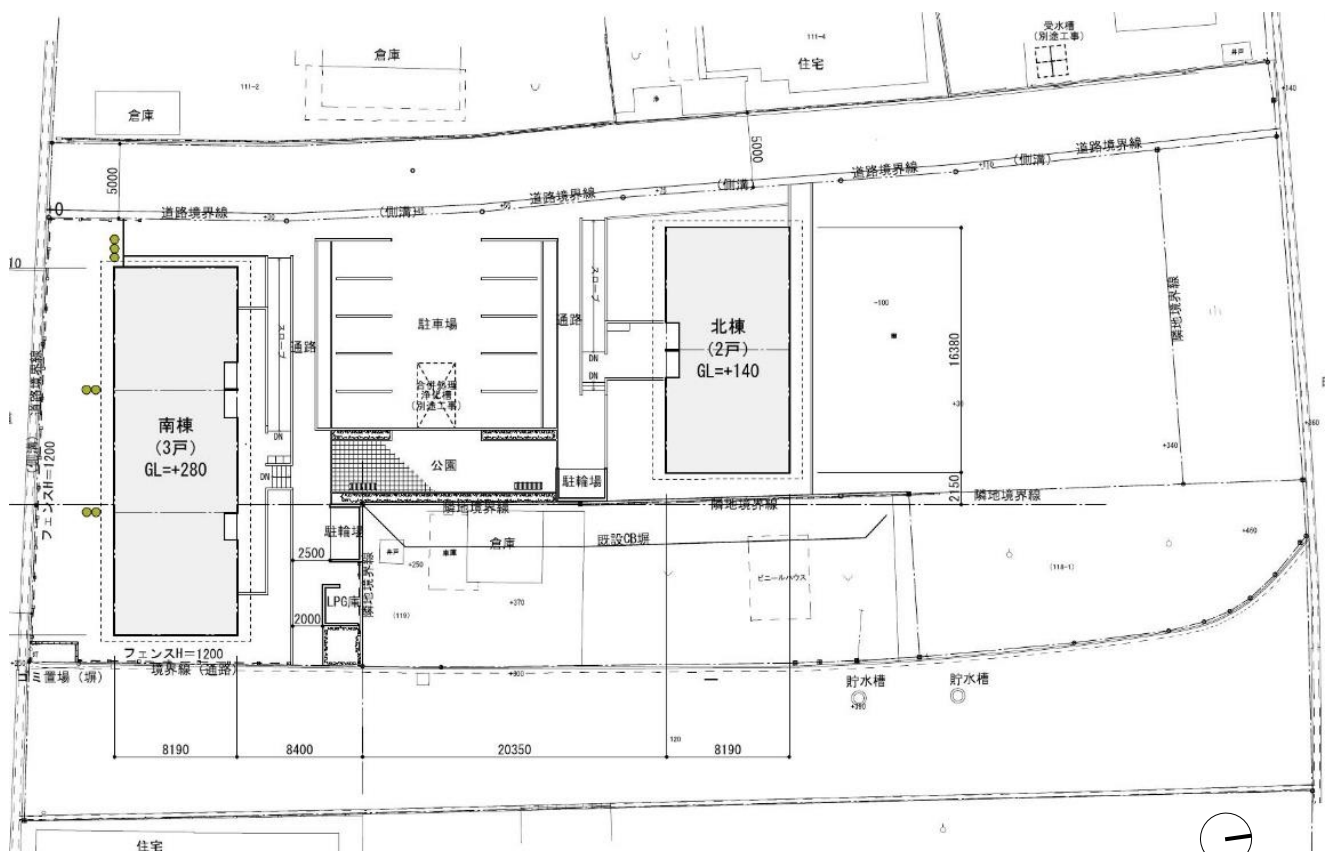
5戸の住宅は生活に便利な平屋建てで、そのリビングは全戸南向き、2棟の中央に駐車場とコミュニティスペースを設け、車を降りたらすぐに家に入れる構造になっているとともに、入居者相互見守りが可能な配置となっている。玄関はコミュニティテラスとし、入居者の語らいの場となっている。
