平成28年熊本地震文化財復旧記録集

Records of Restored Cultural Property from the

Kumamoto Earthquake

熊本県教育庁教育総務局文化課

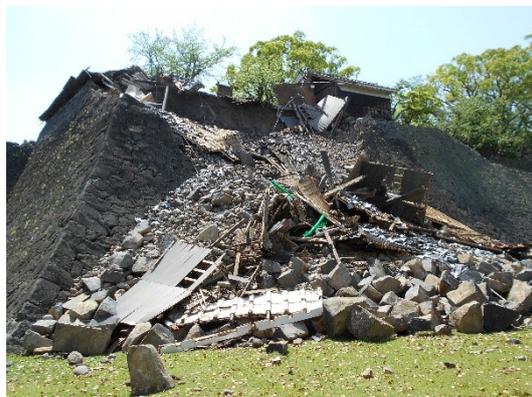
この揺れにより、国の重要文化財である宇土櫓等の櫓 11 棟、長塀及び不開門の合計 13 棟全てに倒壊及び剥落等の被害が生じた。石垣崩落に伴い、東十八間櫓、北十八間櫓、宇土櫓続櫓は全壊し、長塀及び不開門は部分損壊した。また、石垣変形により田子櫓、七間櫓、五間櫓、監物櫓及び平櫓は建物が傾斜し、宇土櫓五階櫓、四間櫓、十四間櫓及び源之進櫓は部分損壊した。

被災後の北十八間櫓

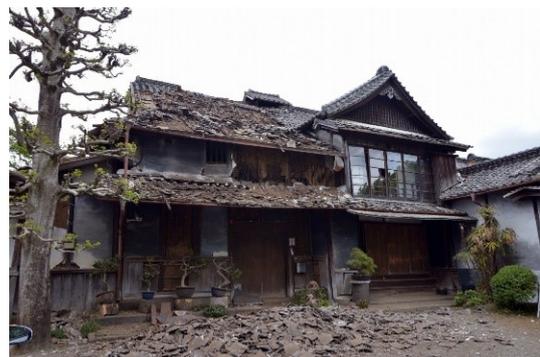
被災後の江藤家主屋（提供：大津町）

江藤家住宅に程近い大津町引水の地震観測所では、前震時に震度 5 弱、本震時に震度 6 弱の揺れが観測された。江藤家住宅では、前震により主屋北側の煙突が倒壊し、中の蔵の土壁が一部崩落した。また、本震により屋根瓦や土壁が落下した。内部は広間上部の天井が一部落下し、座敷は南側に傾斜したほか、床の貼り付け壁が損傷した。

馬屋は、西側外壁が剥落し、西側の道路に大きく傾いた。中の蔵は柱が礎石からずれ軸部が西側に傾斜し、半分以上の土壁が落下した。裏門は、西側の道路へ倒壊した。

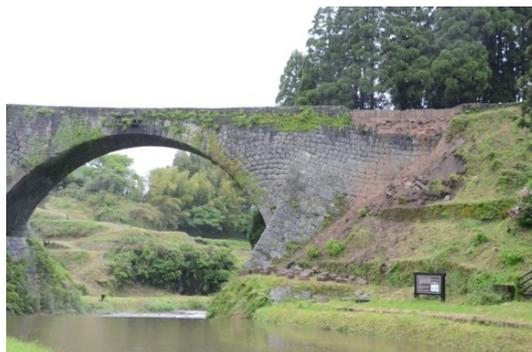
地震からの復旧を目前に控えた平成 30 年 5 月 7 日正午過ぎ、未明から降り続いた大雨の影響で、通潤橋上流右岸側の壁石と手摺石合わせて 93 石が崩落した。地震からの復旧工事で積み直した部分も一部崩落し、創建以来初の石垣修理が必要となった。

大雨後のき損状況（提供：山都町）

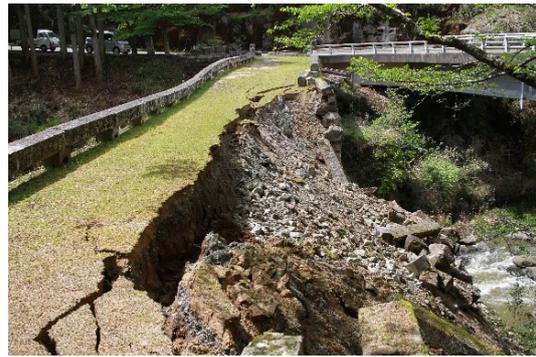
地震後の崩落状況

今回の地震による被害箇所は、昭和 63 年の大雨被害による一部崩落箇所と近接していたため、両被害状況の図面を比較して、地震による被災箇所を確認した。前述した協議及び調査により、崩壊要因及び修理履歴を確認した上で、アーチ部分に影響を及ぼさないように修理方針及び復旧計画を決定し、修理に着手した。

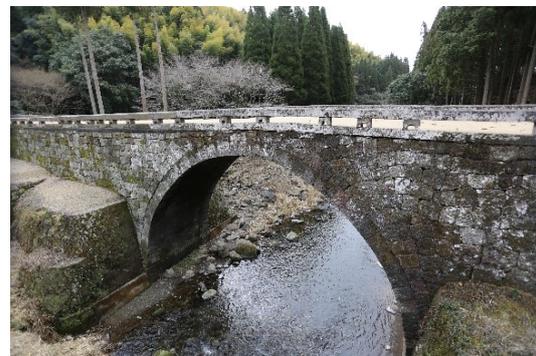
復旧後の状況

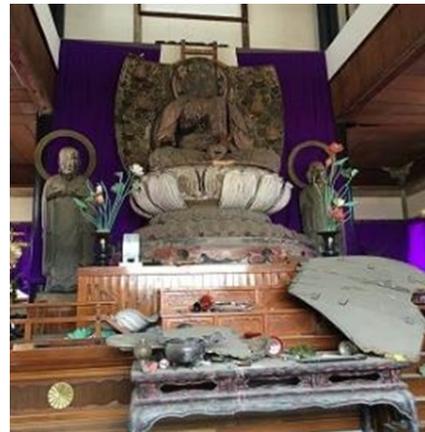
大慈寺に程近い熊本市南区富合町の地震観測所では、前震及び本震時に震度6弱の揺れが観測された。この揺れにより、本尊像の光背の一部が倒壊した。このことで、本尊像の頭部及び手首先等、光背の化仏等が落下した。体幹部材にはひびが入り、台座の金具等が外れた。

脇侍においても、腕の落下等の被害があった。

被災時の状況（提供：熊本市）

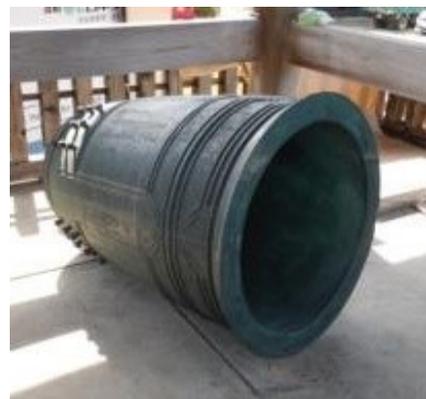
大慈寺に程近い熊本市南区富合町の地震観測所では、前震及び本震時に震度 6 弱の揺れが観測された。この揺れにより、本梵鐘が揺れたことで吊金具が折れて落下し、歪みやへこみ、ひび割れ等の被害があった。鐘楼のコンクリート部と擦れた駒の爪の一部は表面の緑青が削れ、新たな錆が生じた。

また、本梵鐘の接触により、昭和 56 年に国の重要文化財に指定された鐘楼の一部が損壊した。

被災時の状況（提供：熊本市）

本梵鐘は奈良県の公益財団法人元興寺文化財研究所へ移され、傷の修理のほか、ひびや傷から発生する腐食の進行を止める保存処理が施された。修理完了後、同 30 年 1 月 18 日に原位置に戻された。

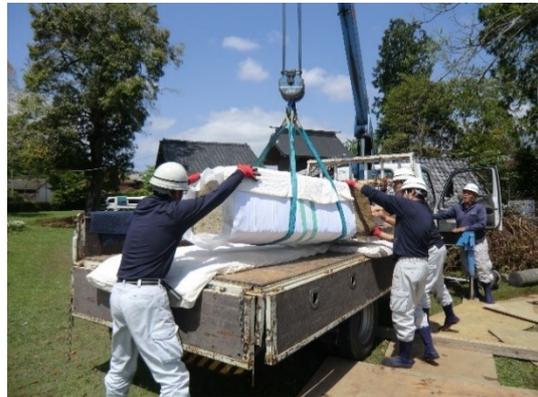
本震後、南大門碑石製覆屋が完全に倒壊し、碑面の一部が摩損したが、古文書指定を受けている碑面に被害はなかった。その他、如法経碑の屋根石が転落し、寺領碑の屋根石がわずかにずれる被害を受けた。

被災した南大門碑を養生し移送する様子
（提供：宇城市）

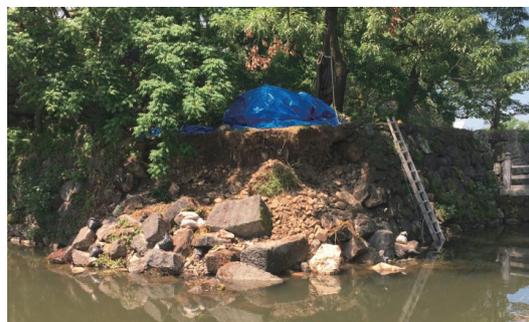
八代城跡群に程近い八代市平山新町及び同松江城町の地震観測所では、前震時に震度 5 弱、本震時に震度 5 強の揺れが観測された。この揺れにより、八代城跡本丸北西部の廊下橋門石垣が崩壊した。崩壊した石垣の範囲は、廊下橋門石垣の北面で高さ約 4.0m、幅約 4.8m、東面で高さ約 4.0m、幅約 4.0m であり、総面積は約 35.0m²に及んだ。

廊下橋門石垣の被害状況（提供：八代市）

なお、当該箇所の石垣の一部は発災前から石垣上に繁茂する樹根の影響で膨らみが生じていた。前震により膨らみが拡大し、本震で膨らんだ箇所を含む石垣北面が崩壊した。また、余震によって隅角部を含む東面まで崩壊が進んだ。

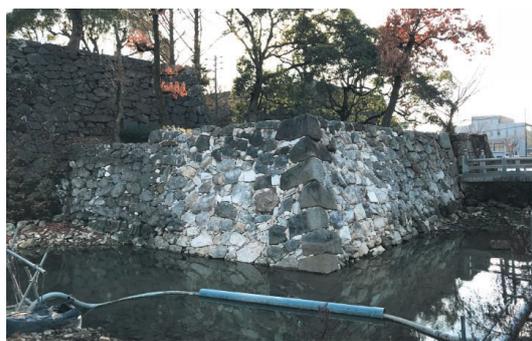
廊下橋門石垣の復旧状況（提供：八代市）

管理団体である八代市が復旧事業を実施した。被災した石垣は、発災前から樹根による膨らみ等が確認されており、修理を見越して詳細な実測図を作成していたため、速やかに復旧作業に取り組むことができた。

平成 29 年度中に石垣の積み直しが完了し、同 30 年度に八代市から『八代城跡保存修復報告書』が刊行された。

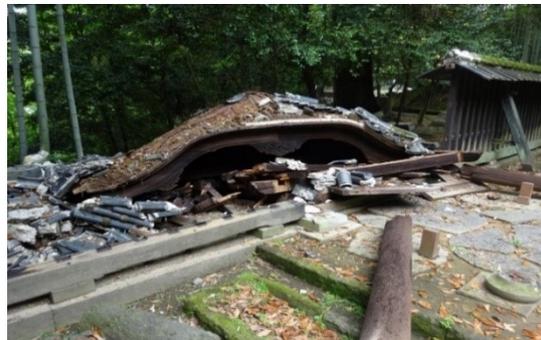
この揺れにより、泰勝寺跡では、多数の石燈籠が倒壊し、園路沿いの石垣の崩壊等の被害が生じた。また、妙解寺跡では、旧井芹川に架かる妙解寺橋の欄干が破損し、多数の石燈籠が倒壊した。このほか、三つ御廟唐門の倒壊、築地塀の瓦部分がほぼ全壊し、漆喰の剥離等の被害が生じた。

妙解寺唐門の被害状況

部材を再利用して再建した。築地塀については、剥離した漆喰を塗り直し、落下した瓦部分も葺き直して復旧した。また、妙解寺橋についても同期間に復旧作業を行った。

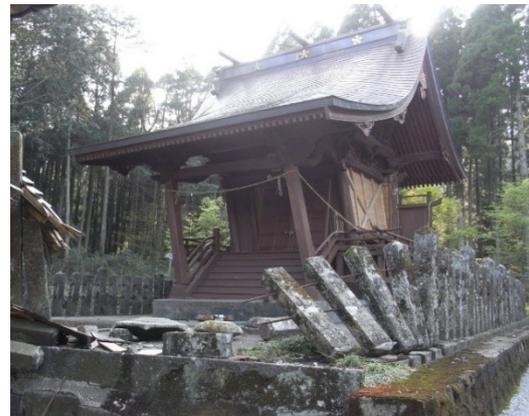
隼鷹菅原神社は、熊本藩主細川氏の休憩所として利用された的石御茶屋の一角に、藩命により造営された神社である。この神社に程近い阿蘇市内牧の地震観測所では、前震時に震度 5 弱、本震時に震度 6 弱の揺れが観測された。本震により社殿群は傾斜及び破損し、境内では玉垣や石造物の倒壊があり、水源地の護岸の崩落等大きな被害が生じた。

隼鷹菅原神社の被害状況

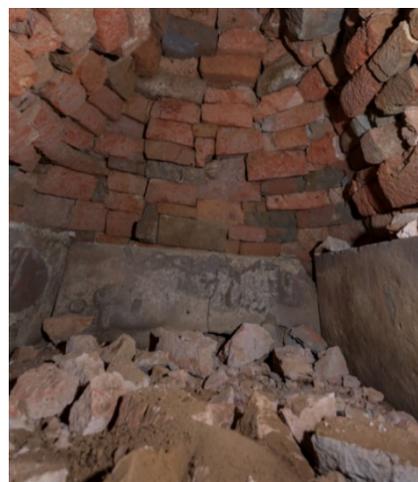
この古墳に程近い御船町御船の地震観測所では、前震時に震度 5 強、本震時に震度 6 弱の揺れが観測された。この揺れにより、墳丘に亀裂が生じ、羨道天井石が崩落し、石室入口扉を圧迫したた

井寺古墳石室の被害状況

め、石室内へ侵入できない状態になった。そのため、発災後しばらくは石室内の様子を確認することが困難であったが、独立行政法人国立文化財機構奈良文化財研究所（以下「奈良文化財研究所」という。）の協力によりその窓から小型カメラによる内部撮影を実施したことで、石室石材の崩落、側壁の膨らみ、土砂の流入等の被害を確認した。

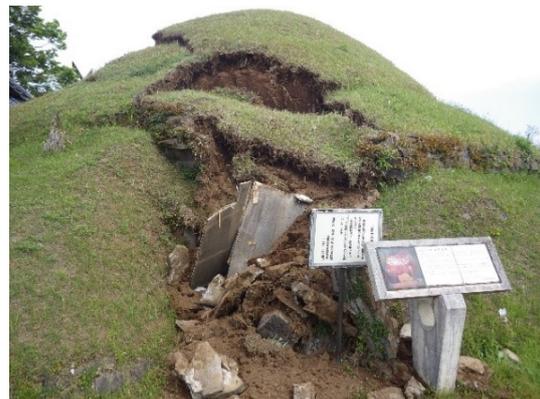
この古墳に程近い熊本市中央区大江の地震観測所では、前震時に震度5強、本震時に震度6強の揺れが観測された。この古墳では、本震により墳丘が大きく崩落し、石室入口の鉄扉が塞がれ、石室内の被害状況の確認ができなかった。崩落した墳丘は昭和42（1967）年の整備事業により盛られたもので、本来の墳丘盛土に影響はなかった。

釜尾古墳の被害状況（提供：熊本市）

奈良文化財研究所の協力のもと小型カメラを使った内部の撮影を行ったことで、石室内の被害状況が明らかになった。石室内では、玄室の一部の石材が崩落し、羨道部では、側壁の膨らみや天井石の崩落等の被害があった。また、石室内及び羨道部には土砂の流入を確認した。

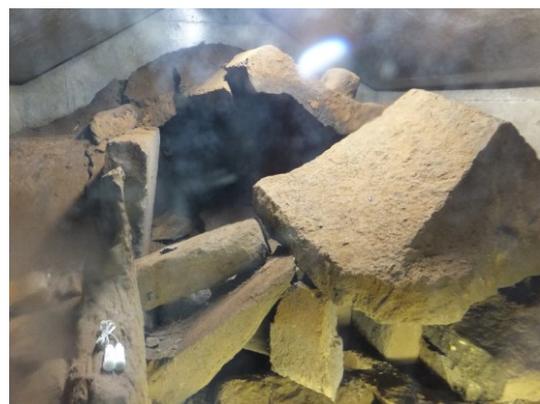
この古墳に程近い熊本市南区城南町の地震観測所では、前震及び本震時に震度6弱の揺れが観測された。コンクリート製の保存施設が整備され、その中心に家形石棺が設置されていたが、地震によりこの石棺が大きく崩壊した。

石之室古墳の被害状況

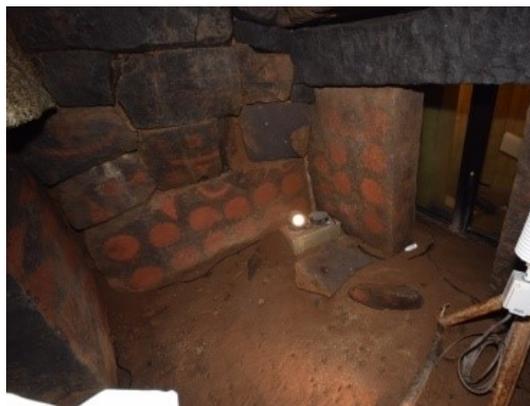
永安寺東古墳の被害状況（提供：玉名市）

この揺れにより、東古墳では、整備した墳丘に生じた亀裂から石室内への漏水が確認された。また石室内部では、石室石材の一部の剥離及び落下、石材の亀裂、土砂の流入のほか、玄室の一部がやや沈下するという被害が生じた。

永安寺東古墳の剥落した石室石材は復元が困難なため、回収し保管することとなった。墳丘の亀裂は、山砂や墳丘土に近い土質の土を用いて塞いだ。しかし、石室への浸水を完全に抑えられなかったため、墳丘盛土全体の地中レーダー探査、電気探査等を実施し、墳丘土内の水の流れ等を確認した。調査を基に、墳丘の復旧と石室裏側の空隙充填を実施する形で、令和6（2024）年度には復旧を完了し、報告書を刊行する見込みである。このほか、温湿度のモニタリング等を実施中である。

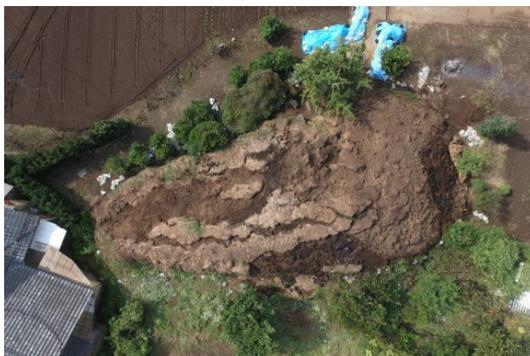
今城大塚古墳の被害状況（提供：御船町）

この古墳に程近い御船町御船の地震観測所では、前震時に震度5強、本震時に震度6弱の揺れが観測された。この揺れにより、墳丘に大きく亀裂が入ったことで崩落し、石室入口が崩落土で覆われたため、内部の状況を現在も確認することができない。そのため、復旧に着手することができていない。

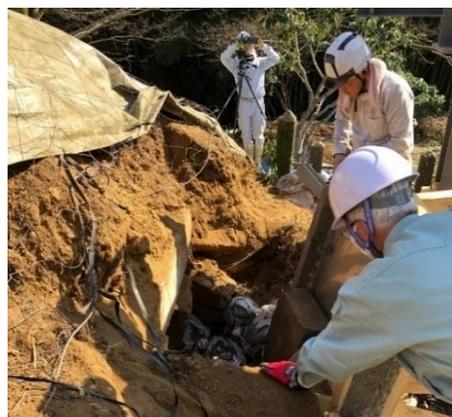
井寺古墳羨道部の崩落天井石の撤去

また、同 30 年度に文化庁の「大規模震災における古墳の石室及び横穴墓等の被害状況調査の方法に関する調査研究事業」により、井寺古墳の調査が実施された。これにより、崩落した羨道部天井石が撤去され、石室内部への進入路を確保することができた。

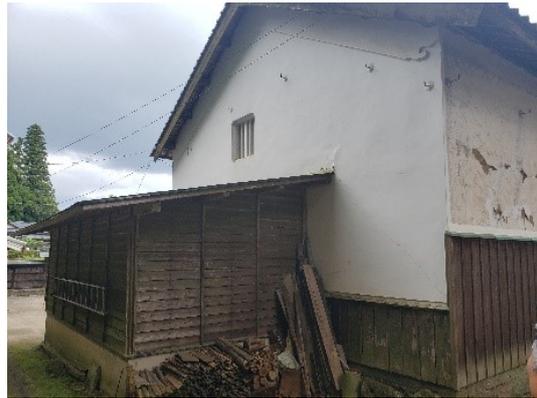
外壁ひび割れ状況

佐伯家住宅に程近い阿蘇市波野の地震観測所では、前震時に震度4、本震時に震度5弱の揺れが観測された。この揺れにより、主屋、蔵、長屋門、味噌蔵の外壁のひび割れ、破風漆喰塗の剥落等を確認した。また、内部の土壁にひび割れが随所に見られた。被害の大部分は、内外装の損壊であった。

佐伯家住宅は、令和2年6月から復旧工事を行った。途中で蔵の本棟のずれや漆喰等の剥落及び下屋柱の補強が必要であることが判明したため、追加で工事を行い、同年3月2月に竣工した。

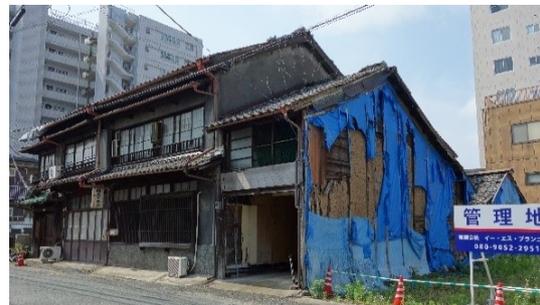
商工クラブに程近い熊本市中央区大江の地震観測所では、前震時に震度5強、本震時に震度6強の揺れが観測された。この揺れにより、屋根瓦全体に浮き、ずれが見られた。また、内部の土壁等の随所にひび割れ、剥落があり、特に西面が全体的に損壊した。このほか、床、天井ともに漏水による被害が広範囲に及んだ。

北西側からの外観(提供:熊本市)

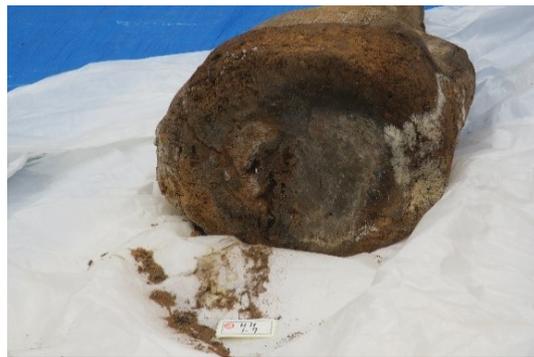
救出時、被災した19軀の表面各所には虫害やカビが発生していたほか、損傷箇所に水分を含み、木質部の脆弱化等の被害が生じていた。

白カビが発生し底部が著しく損傷した神像

修理作業では、主に表面付着物の除去や、有機溶剤を用いたクリーニングの実施、脆弱化が進行した箇所の樹脂を用いた材質強化、虫穴の充填等が行われた。また、像底が安定しない像には受台を設け、新補保存台に安置した。

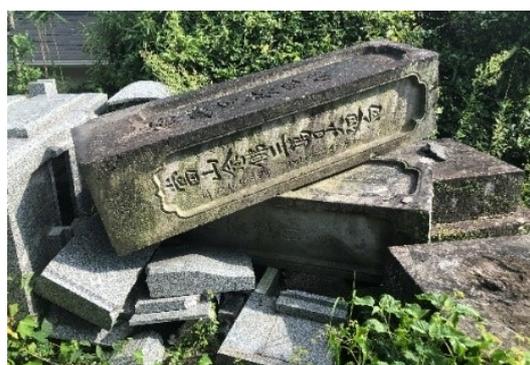
転倒した万日塔（提供：熊本市）

万日塔に程近い熊本市西区春日の地震観測所では、前震時に震度6弱、本震時に震度6強の揺れが観測された。平成28（2016）年度時点で熊本市が確認した万日塔の主な被害は、3基のうち2基の転倒及び宝珠部分の破損、残る1基の塔身の回転及びず

倒壊した 2 基はクレーン車を用いて吊り上げ、転倒した状態から被災前の状態に積み直した。また、倒壊を免れた 1 基にはずれが生じていたため、同様にクレーン車を用いて復旧した。台座を塔身に据える際、間に免震材を挟むことで耐震力を上げた。また、倒壊により破損した宝珠部分には、ピンを用いた接合を行った。

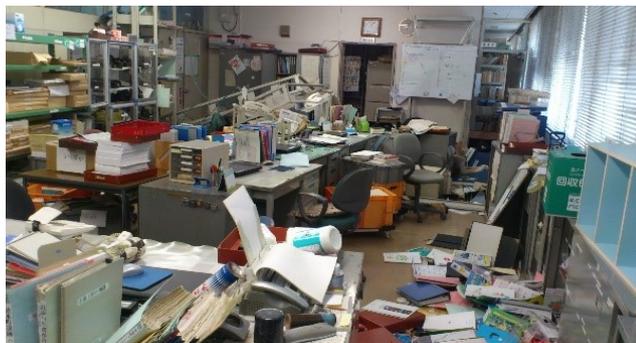
管理棟や資料棟は、鉄骨製の梁を支えるコンクリートの一部が損壊し、安全性が確保できない状態であった。また、屋根の損壊による雨漏りや、地下埋設給水管の損壊による断水も発生した。さらに、建物基部や壁面、接合部に亀裂や段差が発生した。

管理棟の状況

施設の被害は日常業務に支障をきたしたため、まずは、ライフライン(上下水道)の復旧と安全性の確保を優先した。保管施設(収蔵庫)では、シャッターの破損、建物のゆがみのため戸や窓が開閉不可となる被害が生じ、平成29年度以降に建物の補強や屋根の葺き替え、壁や天井の修理等の復旧を行った。

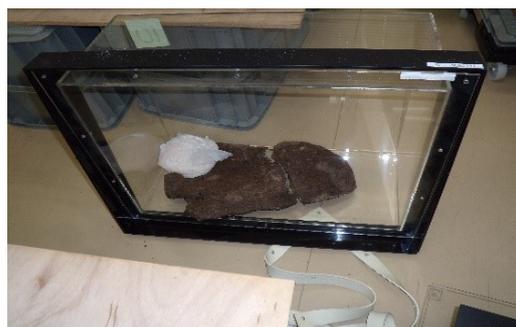
指定等文化財については、当施設に収蔵していた県指定重要文化財「曾畑遺跡出土植物質資料」(編みカゴ)の収納ケースが転倒し、本資料1点が破損した。

植物質資料(編みカゴ)の破損

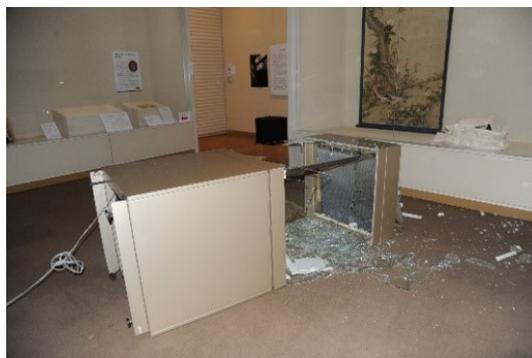
展示中の仏像が傾き、脚部を損傷したほか、甲冑や現代陶芸の作品、近代工芸の人形が転倒して破損した。また、吹き抜けホールに常設展示していたブロンズ像が台座ごと転倒して破損した。その他、本震により移動式展示ケースが転倒大破したが、前震後に展示品を避難させていたため、被害はなかった。

展示室で転倒した展示ケース

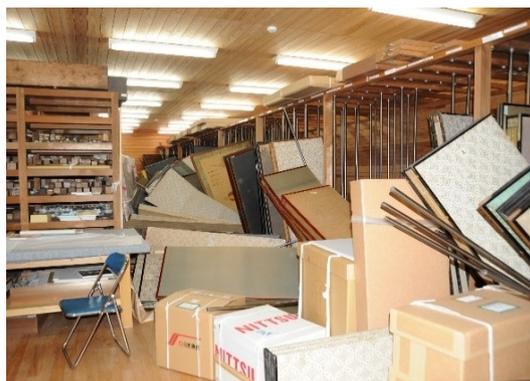
して損傷した。また、収納棚上から工芸品を納めた箱が落下して一部の工芸品が損傷した。大型の収納棚ごとずれ動いた場所もあった。その他、絵画ラックが床面レールから脱線し、油彩画が落下して損傷した。

収蔵庫で屏風棚から崩れ出た屏風絵

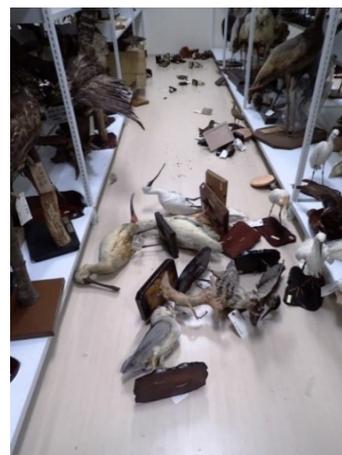
地震により転倒又は倒壊したラックはなかったが、多数の資料が棚から落下し、それにより破損した収蔵資料は少なくなかった。また、棚の上で資料同士が衝突したことにより破損が生じた収蔵資料が一部あった。

収蔵棚は金属製ラックを主に使用し、転倒防止のため天つなぎを行っていたが、全てのラックを床に固定していたわけではなかった。床に固定していなかったラックは、天が繋がれた状態で全体が移動した形跡がみられた。しかし、それにより固定されている棚と比較して落下が少なかった。壁面に設置していたラックは、前面に落下防止バーを付けていたが、揺れによる移動で背面から多数の資料が落下した。

落下した剥製資料

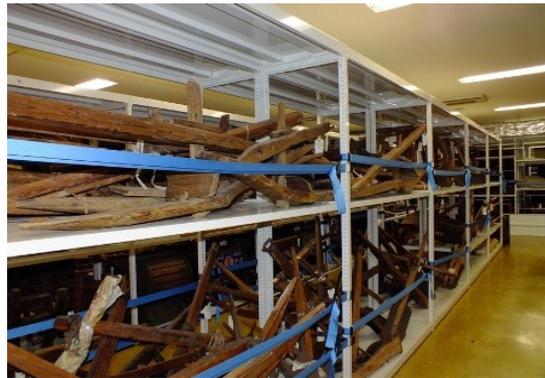
転落下防止ベルトを付けたラック
