①水前寺観測井

◆ 年平均地下水位
 — トレンド(地下水位)

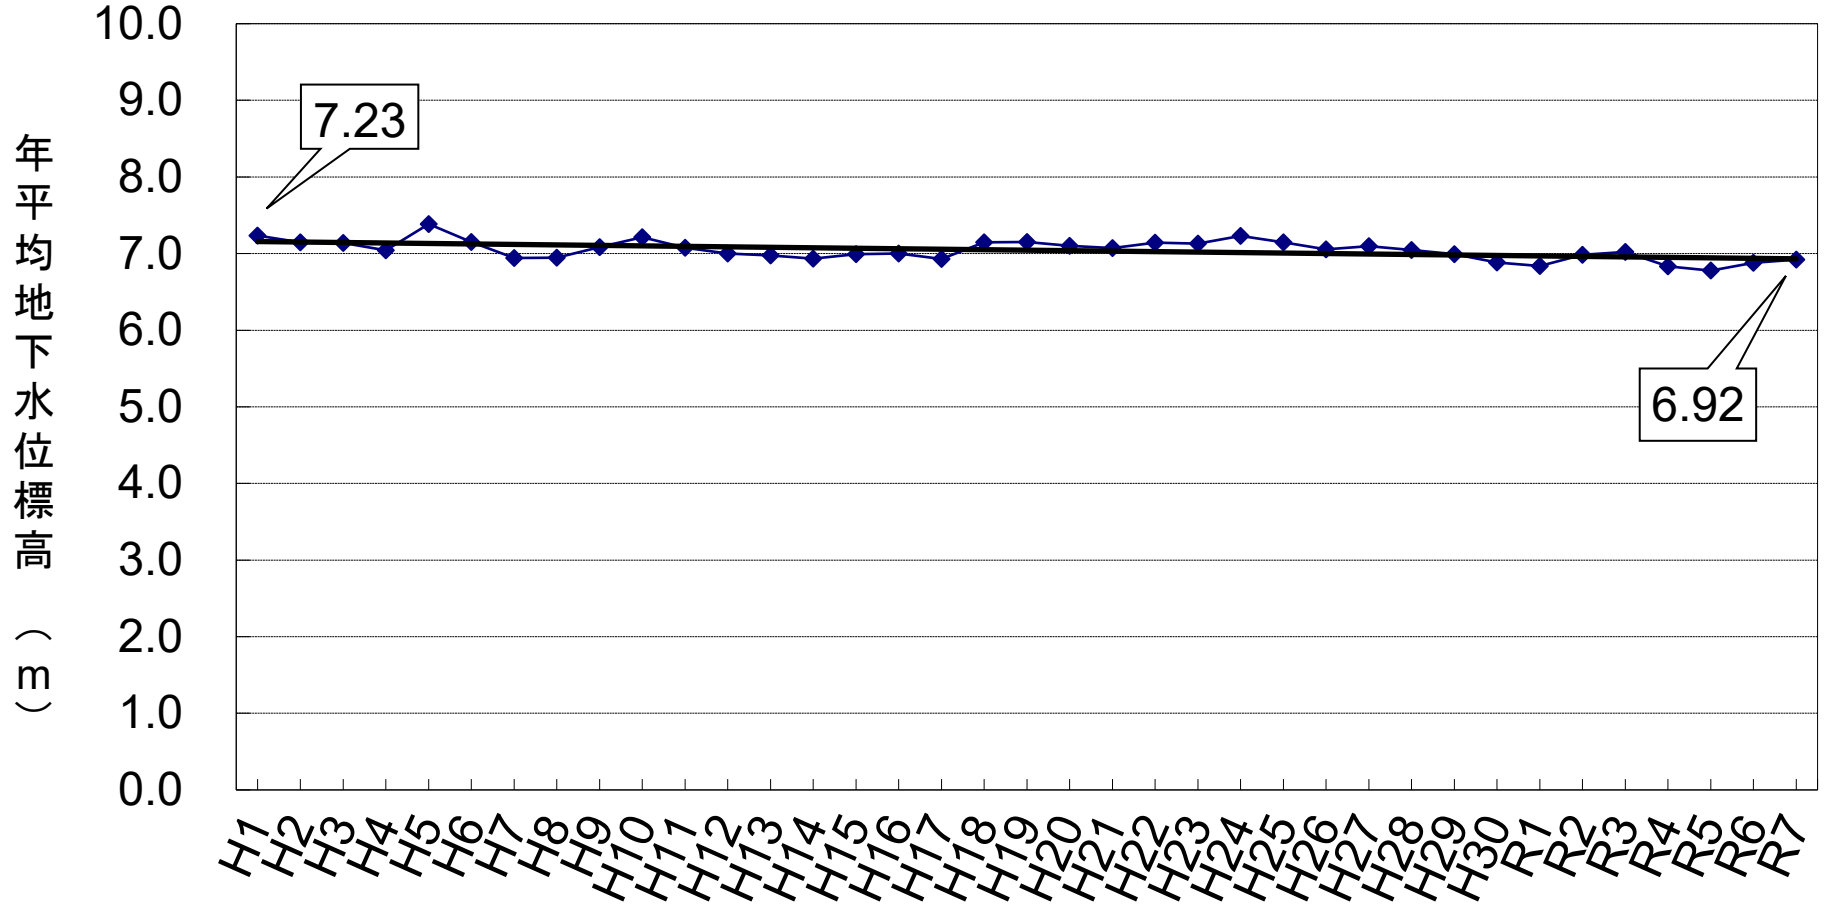
※ 熊本地震後に実施した井戸標高等の調査に基づき、地震前後の水位を補正しています。
 地震前: +0.17 m 地震後: -0.04 m

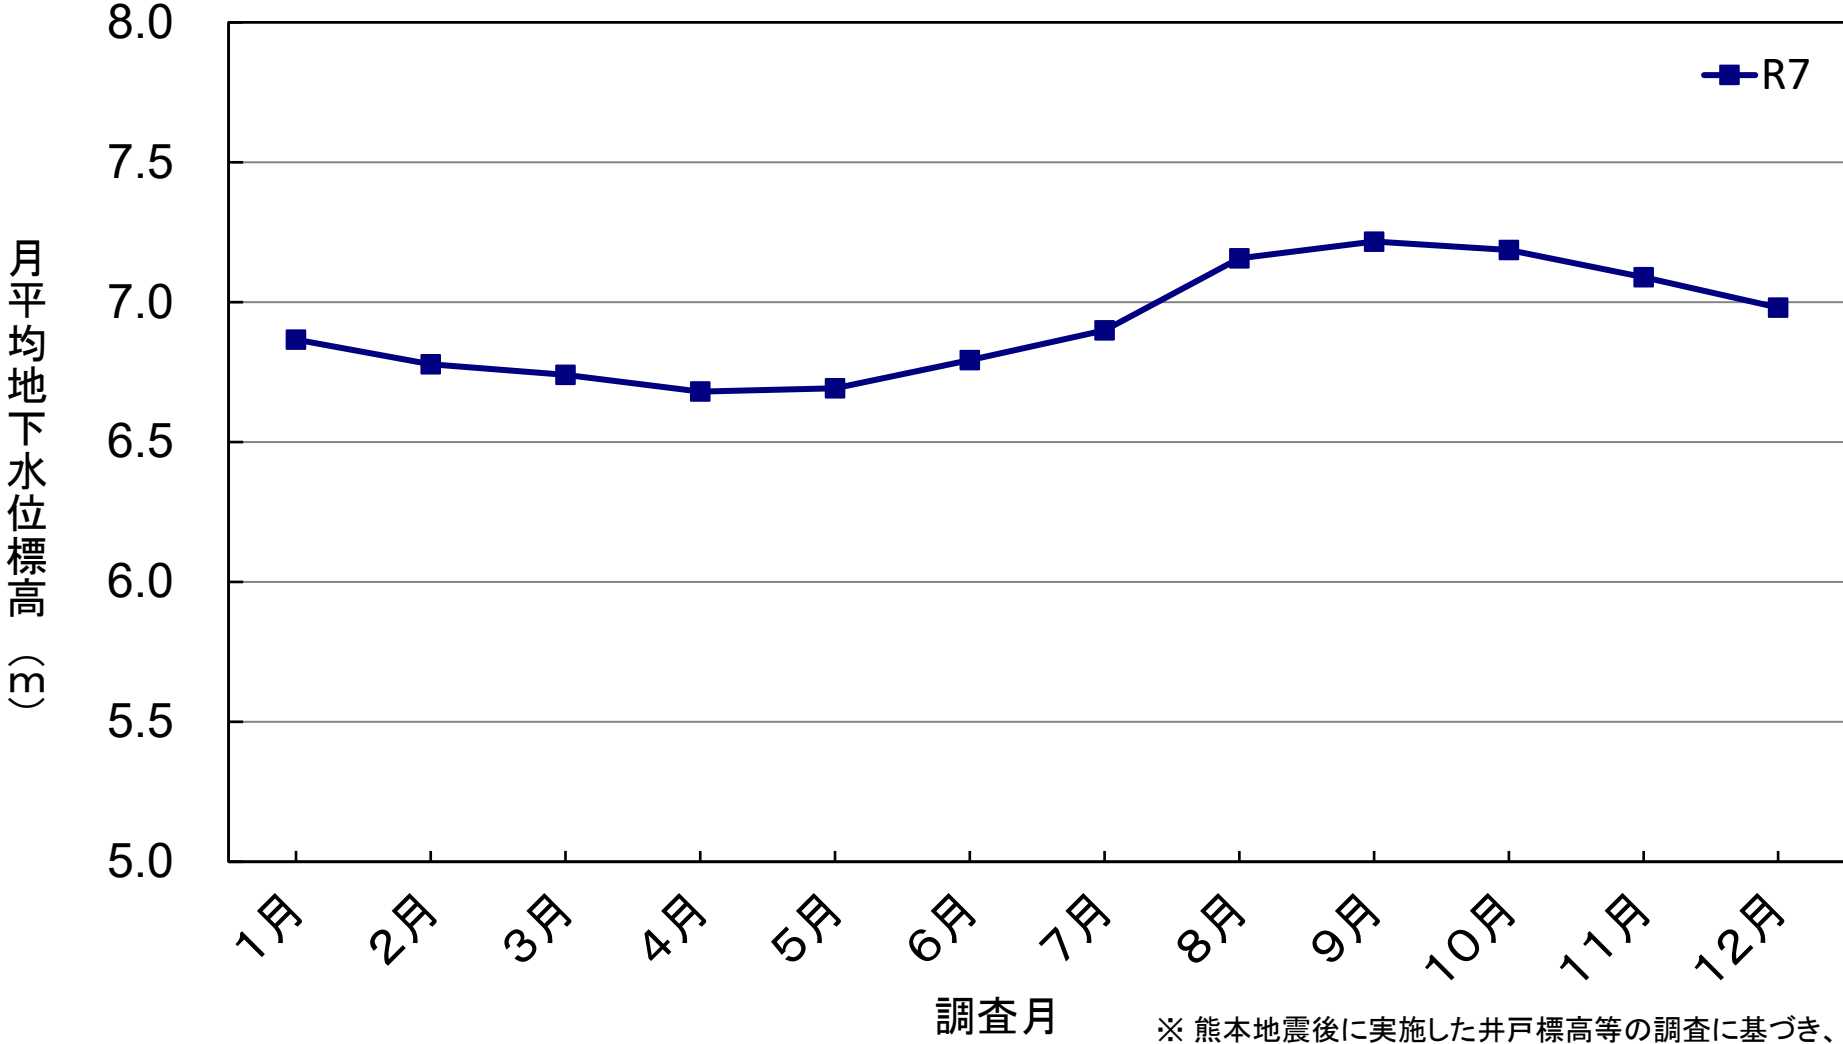
①水前寺観測井

※ 熊本地震後に実施した井戸標高等の調査に基づき、地震前後の水位を補正しています。
地震前: +0.17 m 地震後: -0.04m
