④並建観測井

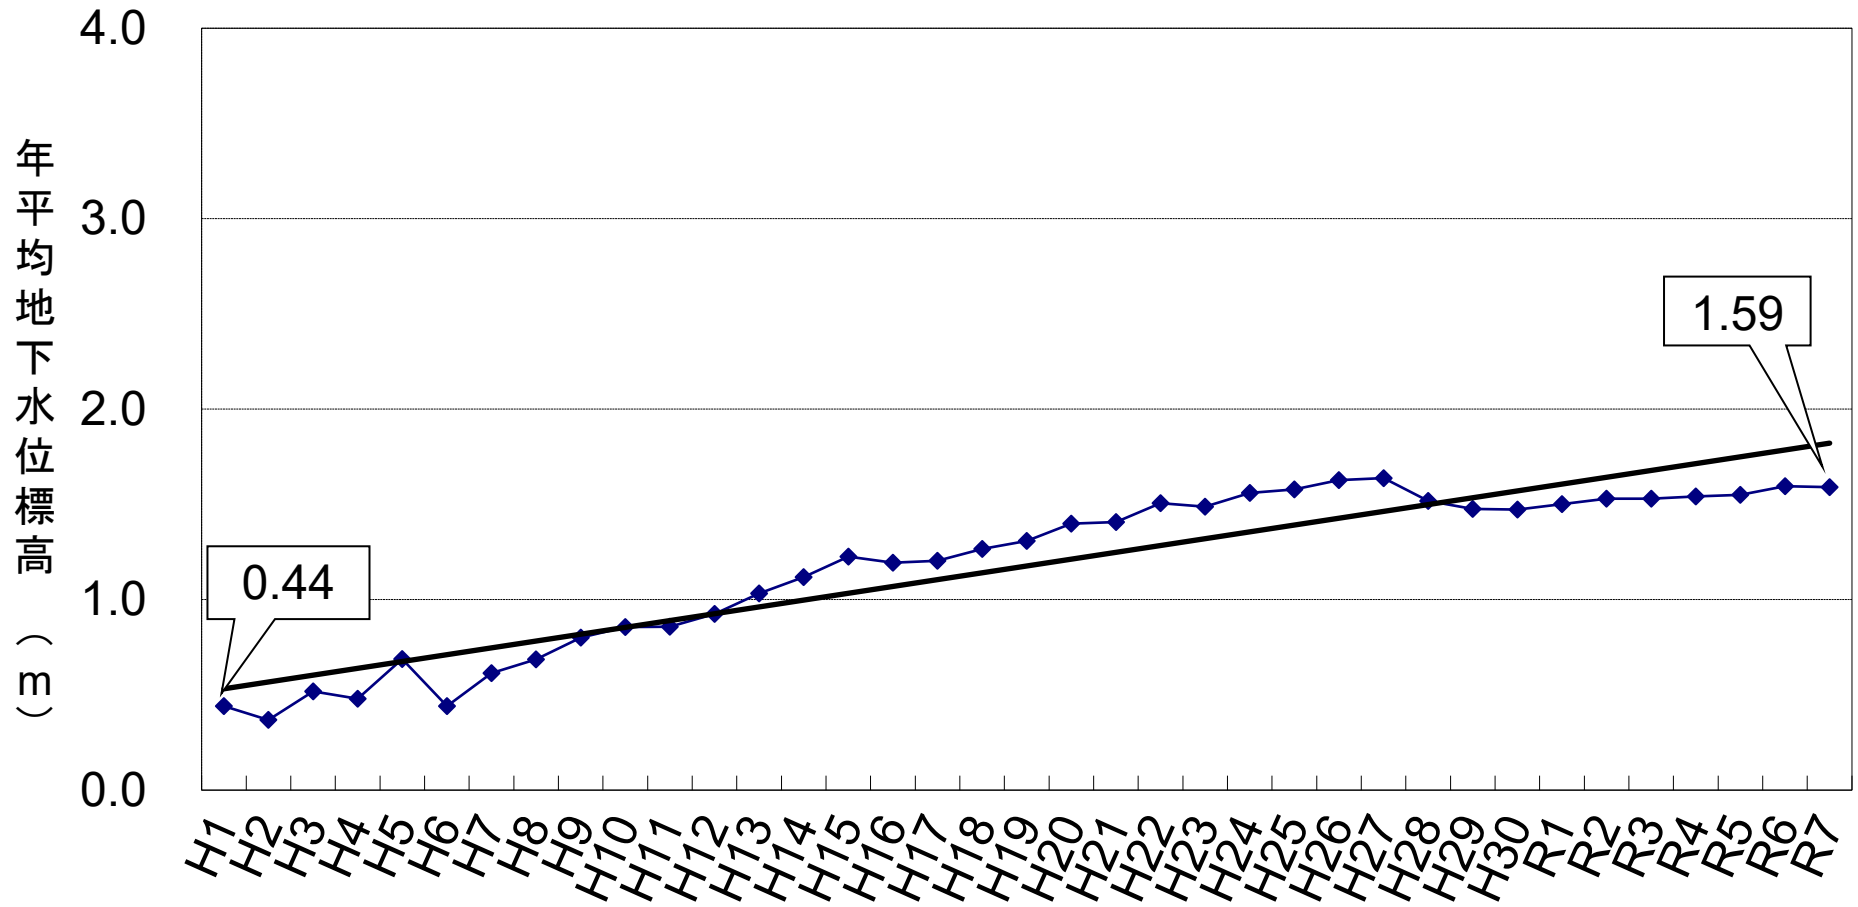
※ 熊本地震後に実施した井戸標高等の調査に基づき、地震前後の水位を補正しています。
地震前: + 0.08 m 地震後: - 0.08 m

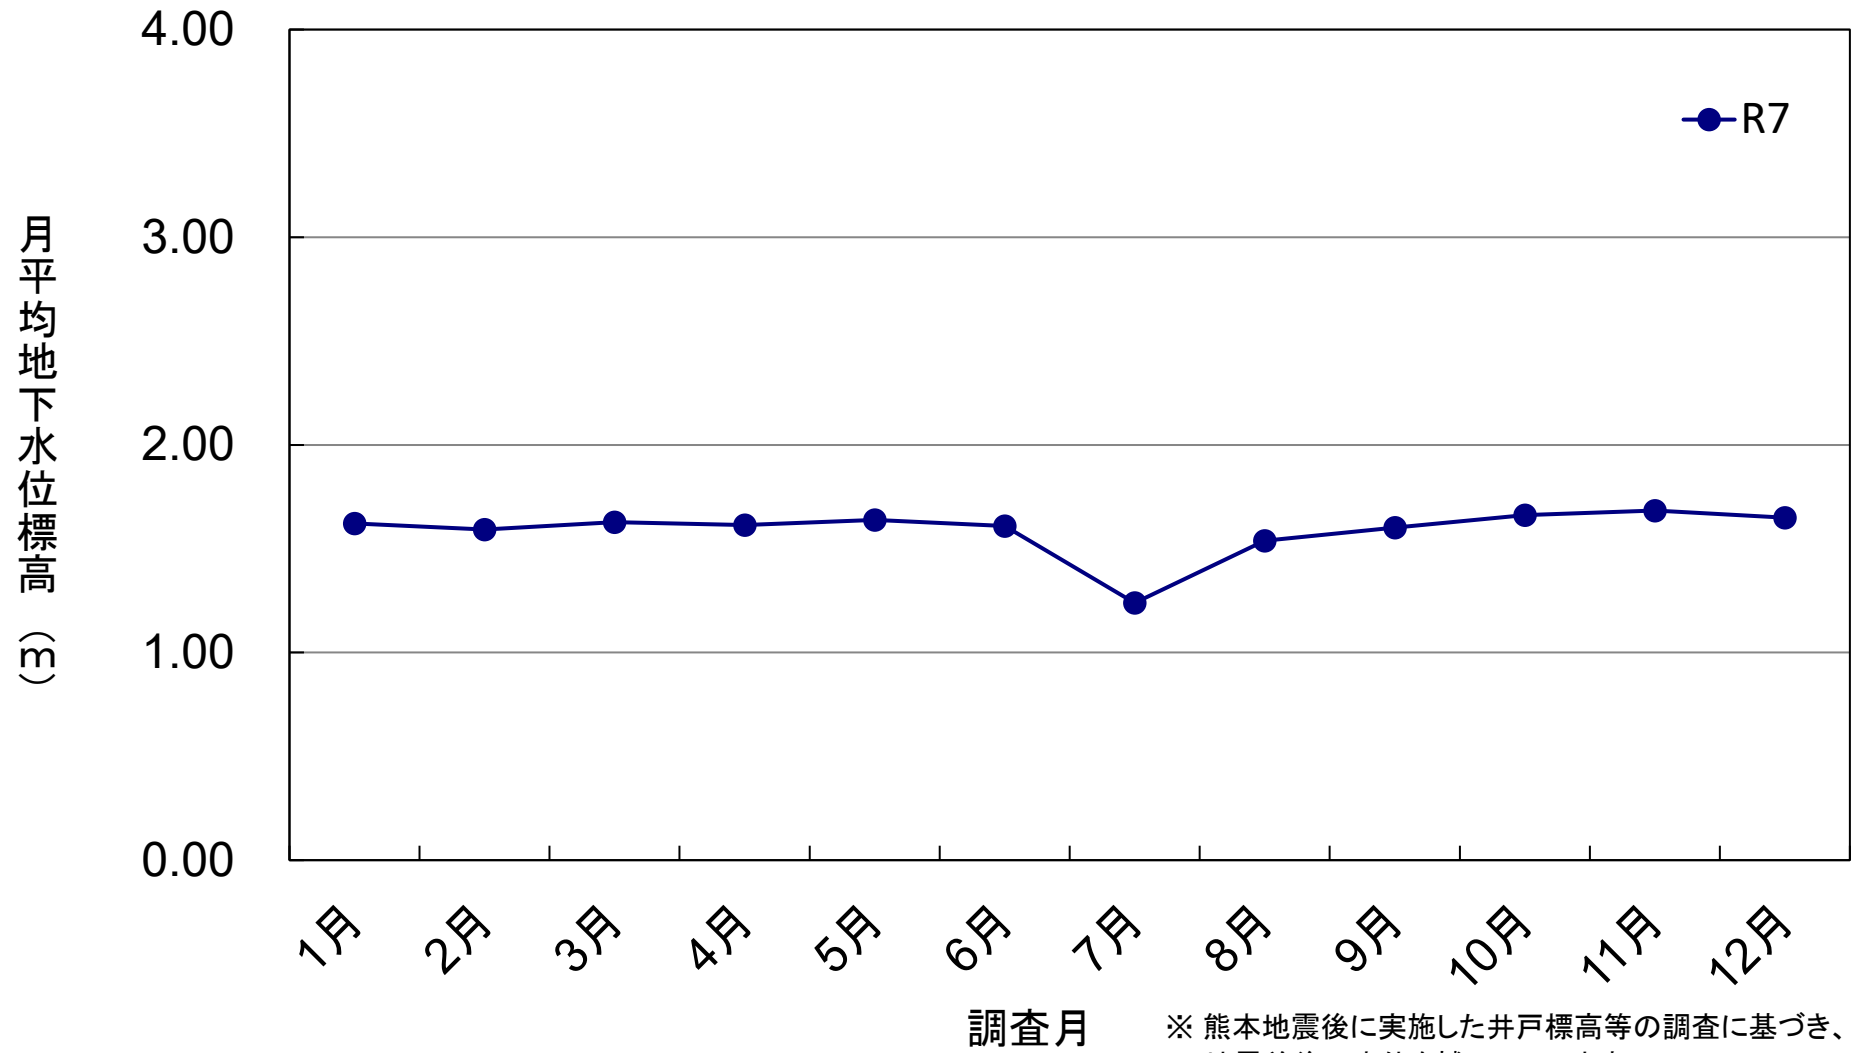
④ 並建観測井

※ 熊本地震後に実施した井戸標高等の調査に基づき、
地震前後の水位を補正しています。
地震前: + 0.08 m 地震後: - 0.08 m
