# ⑮ グランメッセ観測井

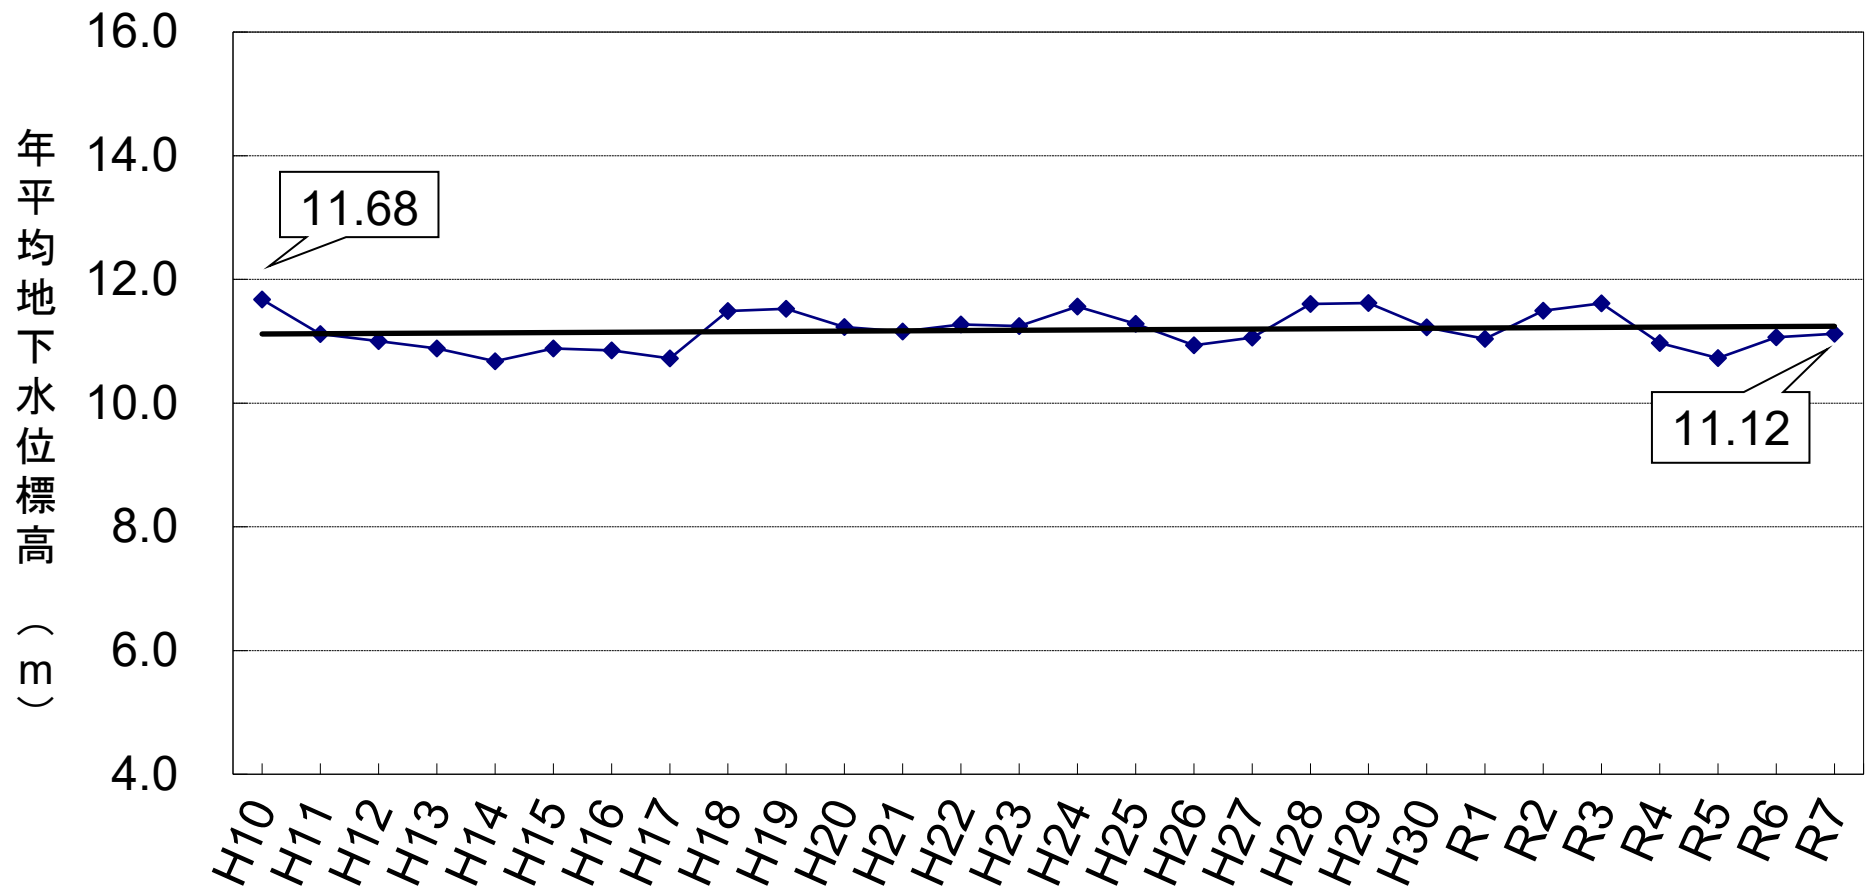
※ 熊本地震後に実施した井戸標高等の調査に基づき、地震前後の水位を補正しています。  
地震前:+0.57 m 地震後:+0.27 m

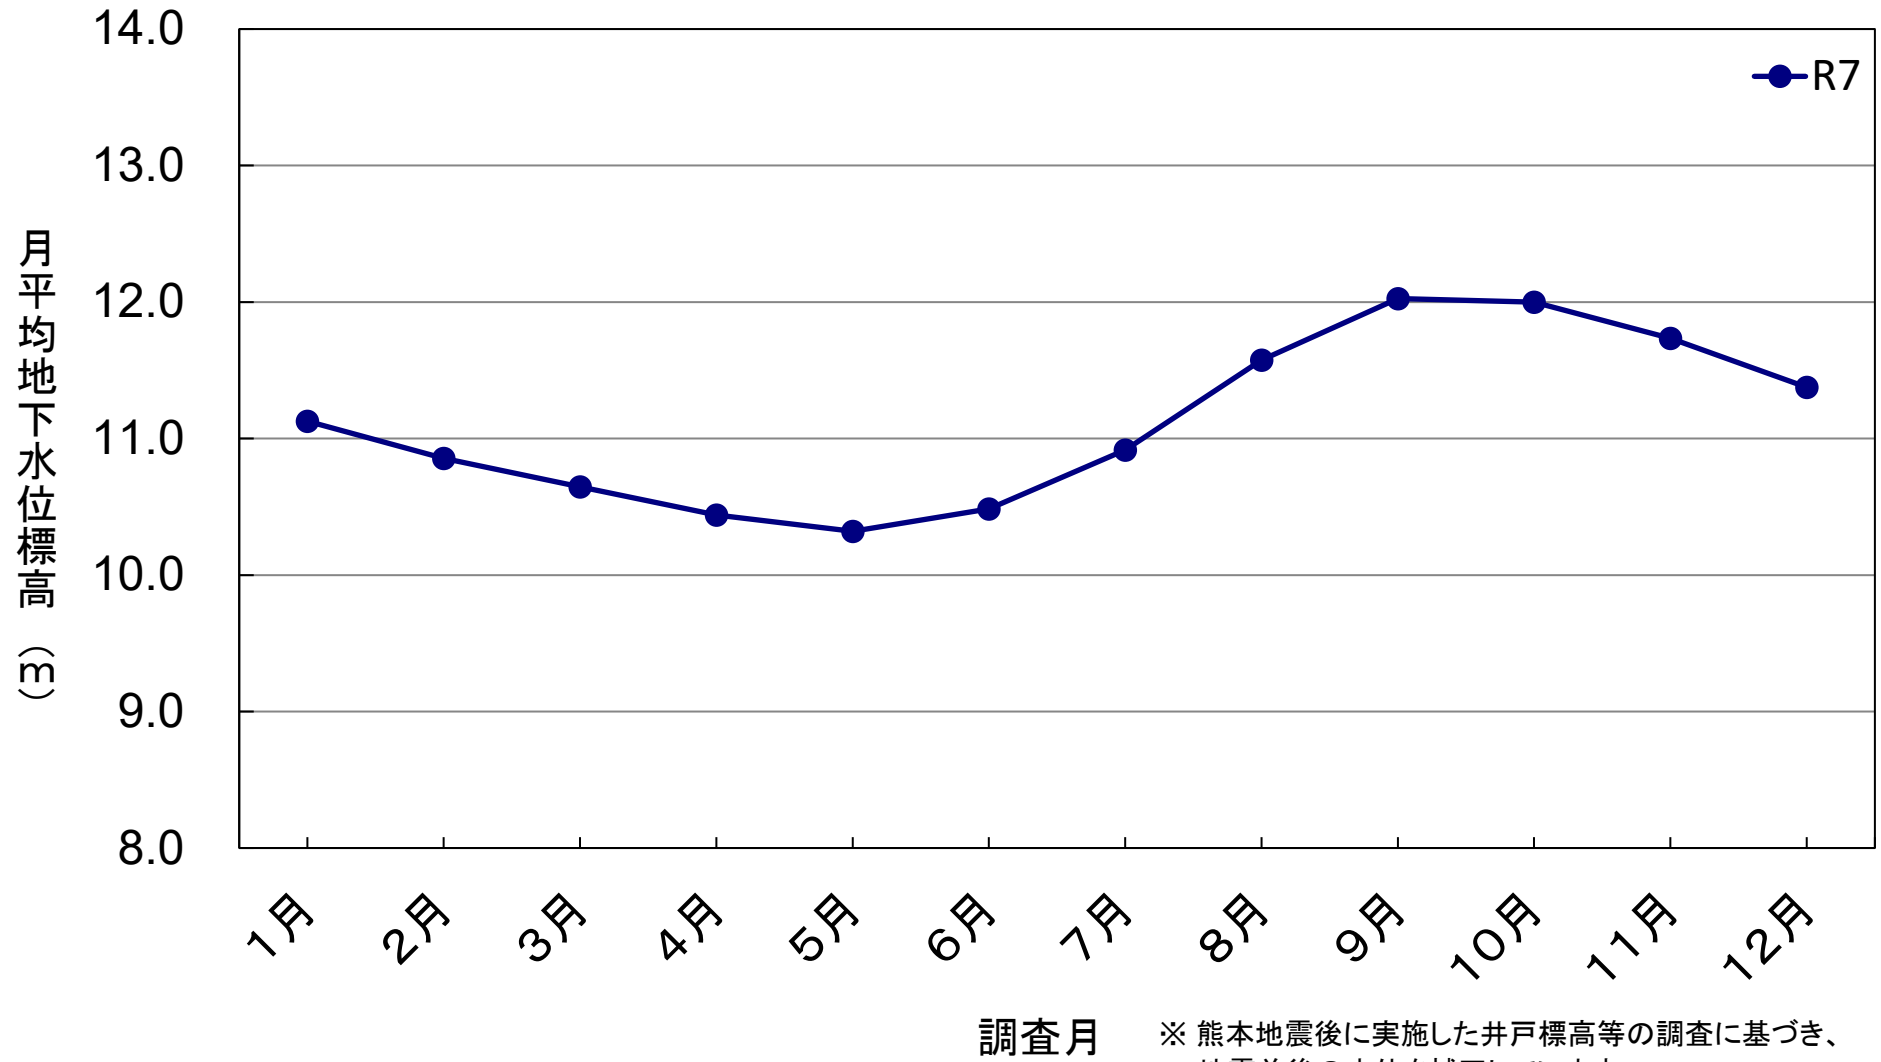
### ⑮ グランメッセ観測井

※ 熊本地震後に実施した井戸標高等の調査に基づき、地震前後の水位を補正しています。  
地震前: +0.57 m 地震後: +0.27 m
