⑱大福寺観測井

◆ 年平均地下水位
 ———— トレンド(地下水位)

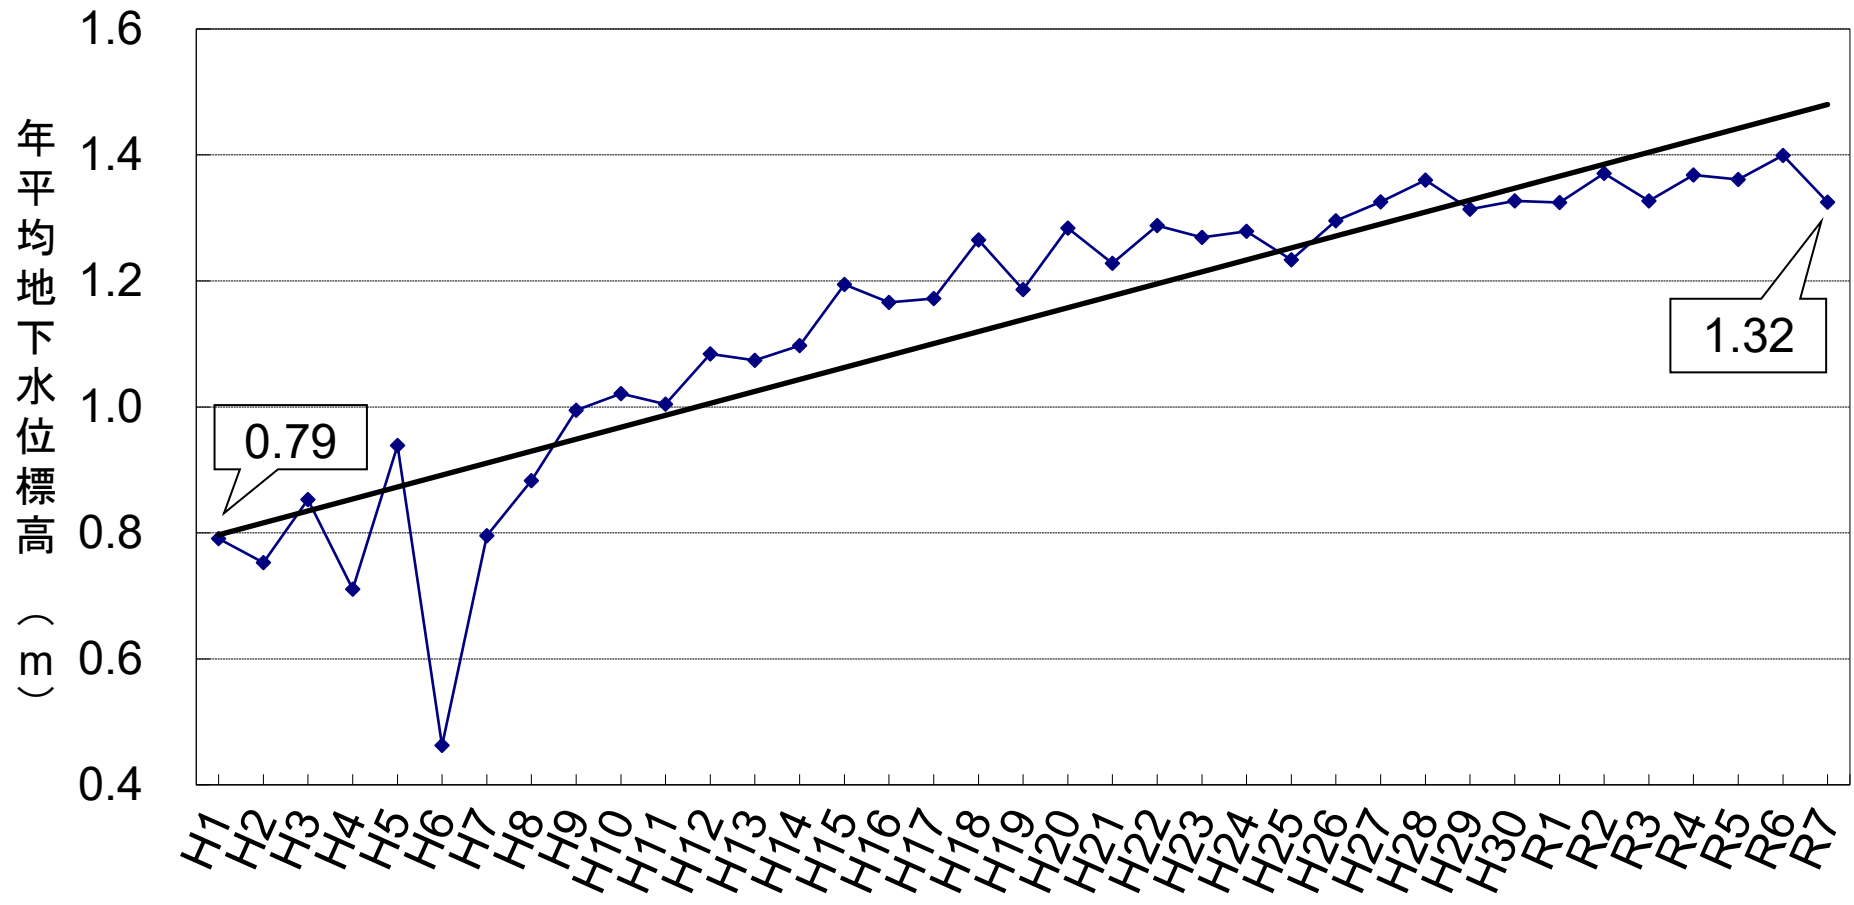
※ 熊本地震後に実施した井戸標高等の調査に基づき、地震前後の水位を補正しています。
 地震前: +0.24 m 地震後: +0.22 m

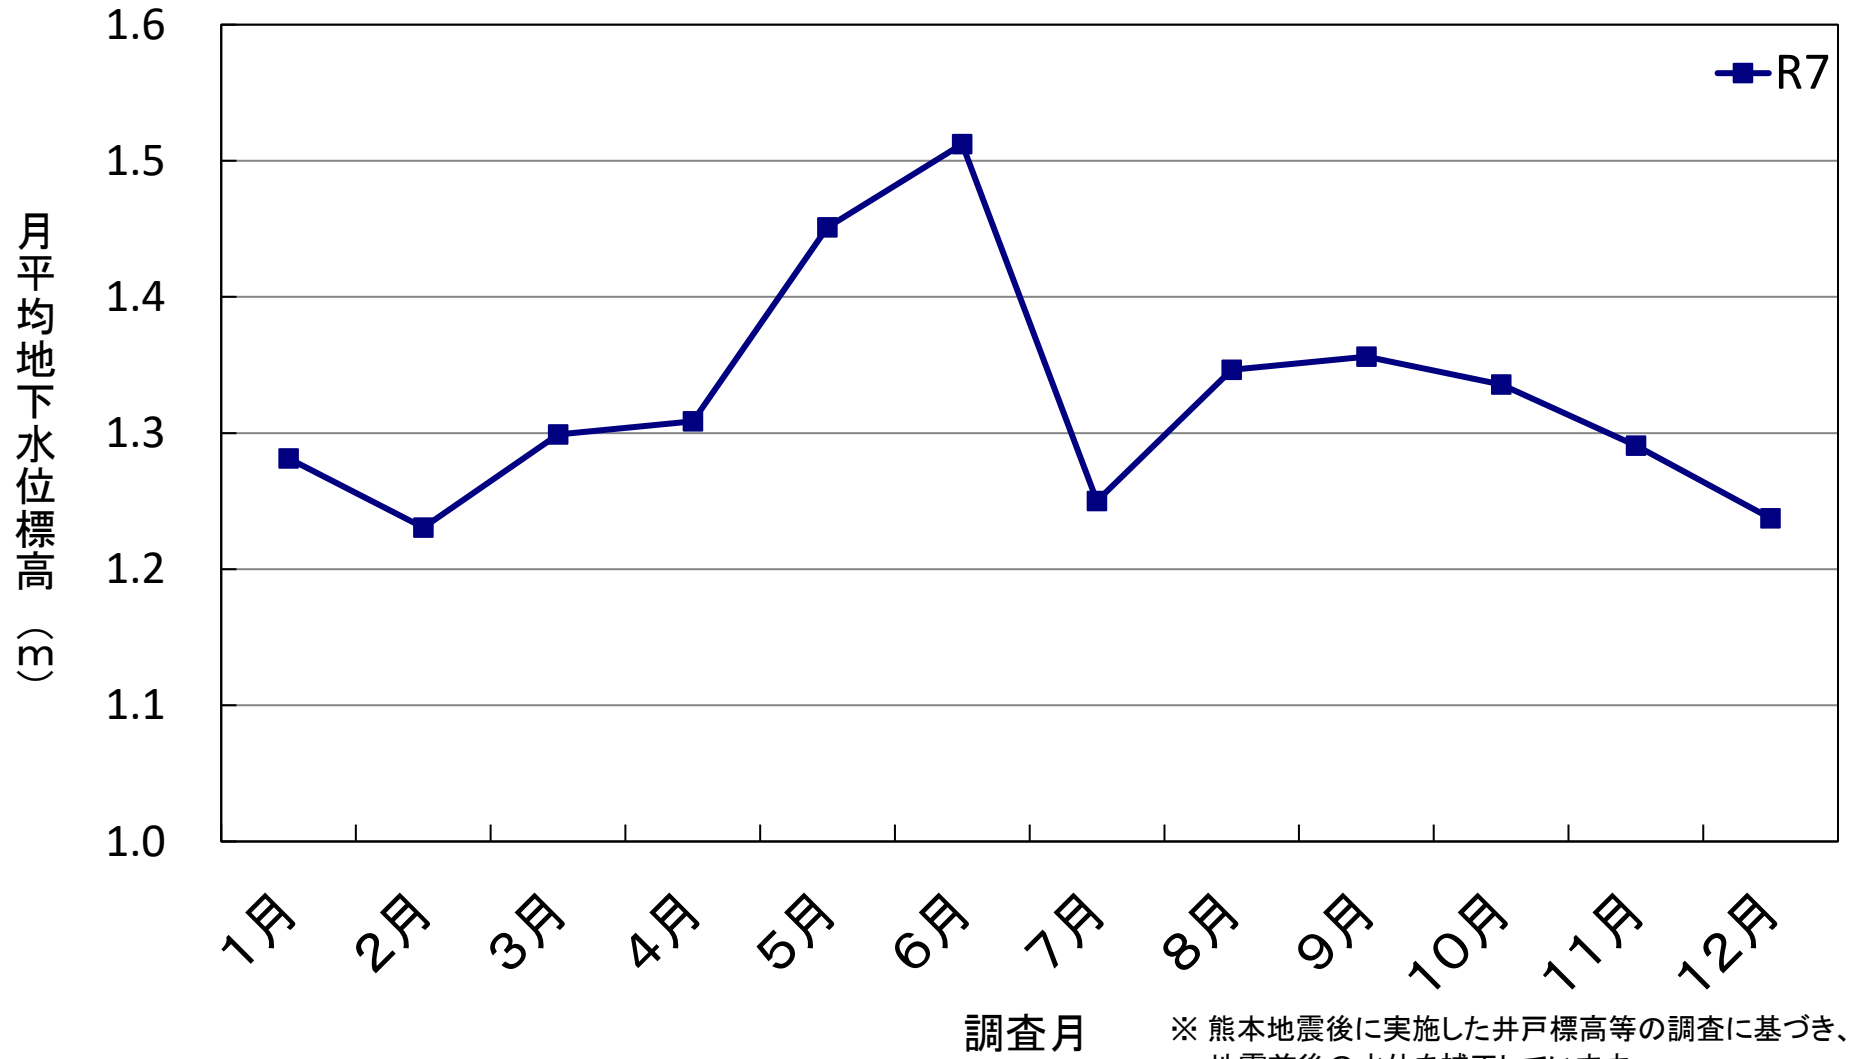
⑱大福寺観測井

※ 熊本地震後に実施した井戸標高等の調査に基づき、地震前後の水位を補正しています。
地震前:+0.24 m 地震後:+0.22 m
