②1 古閑浜観測井

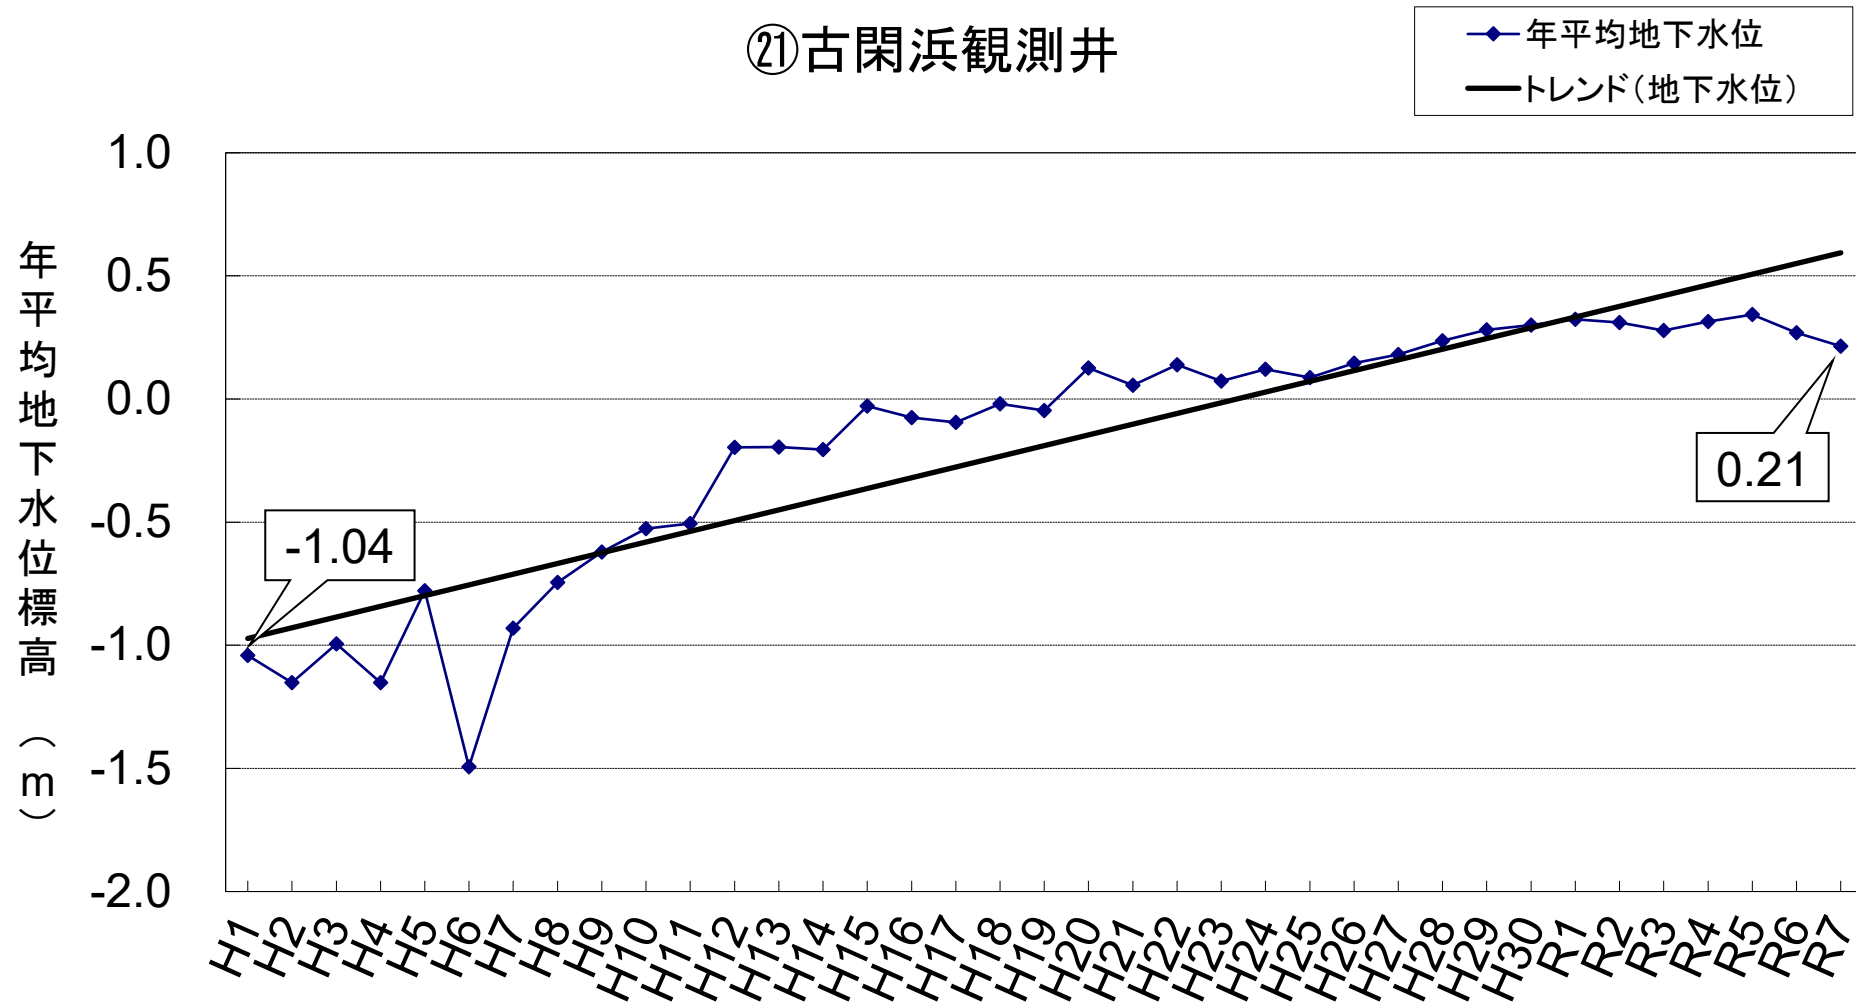
※ 熊本地震後に実施した井戸標高等の調査に基づき、地震前後の水位を補正しています。
地震前: +0.28 m 地震後: + 0.28 m

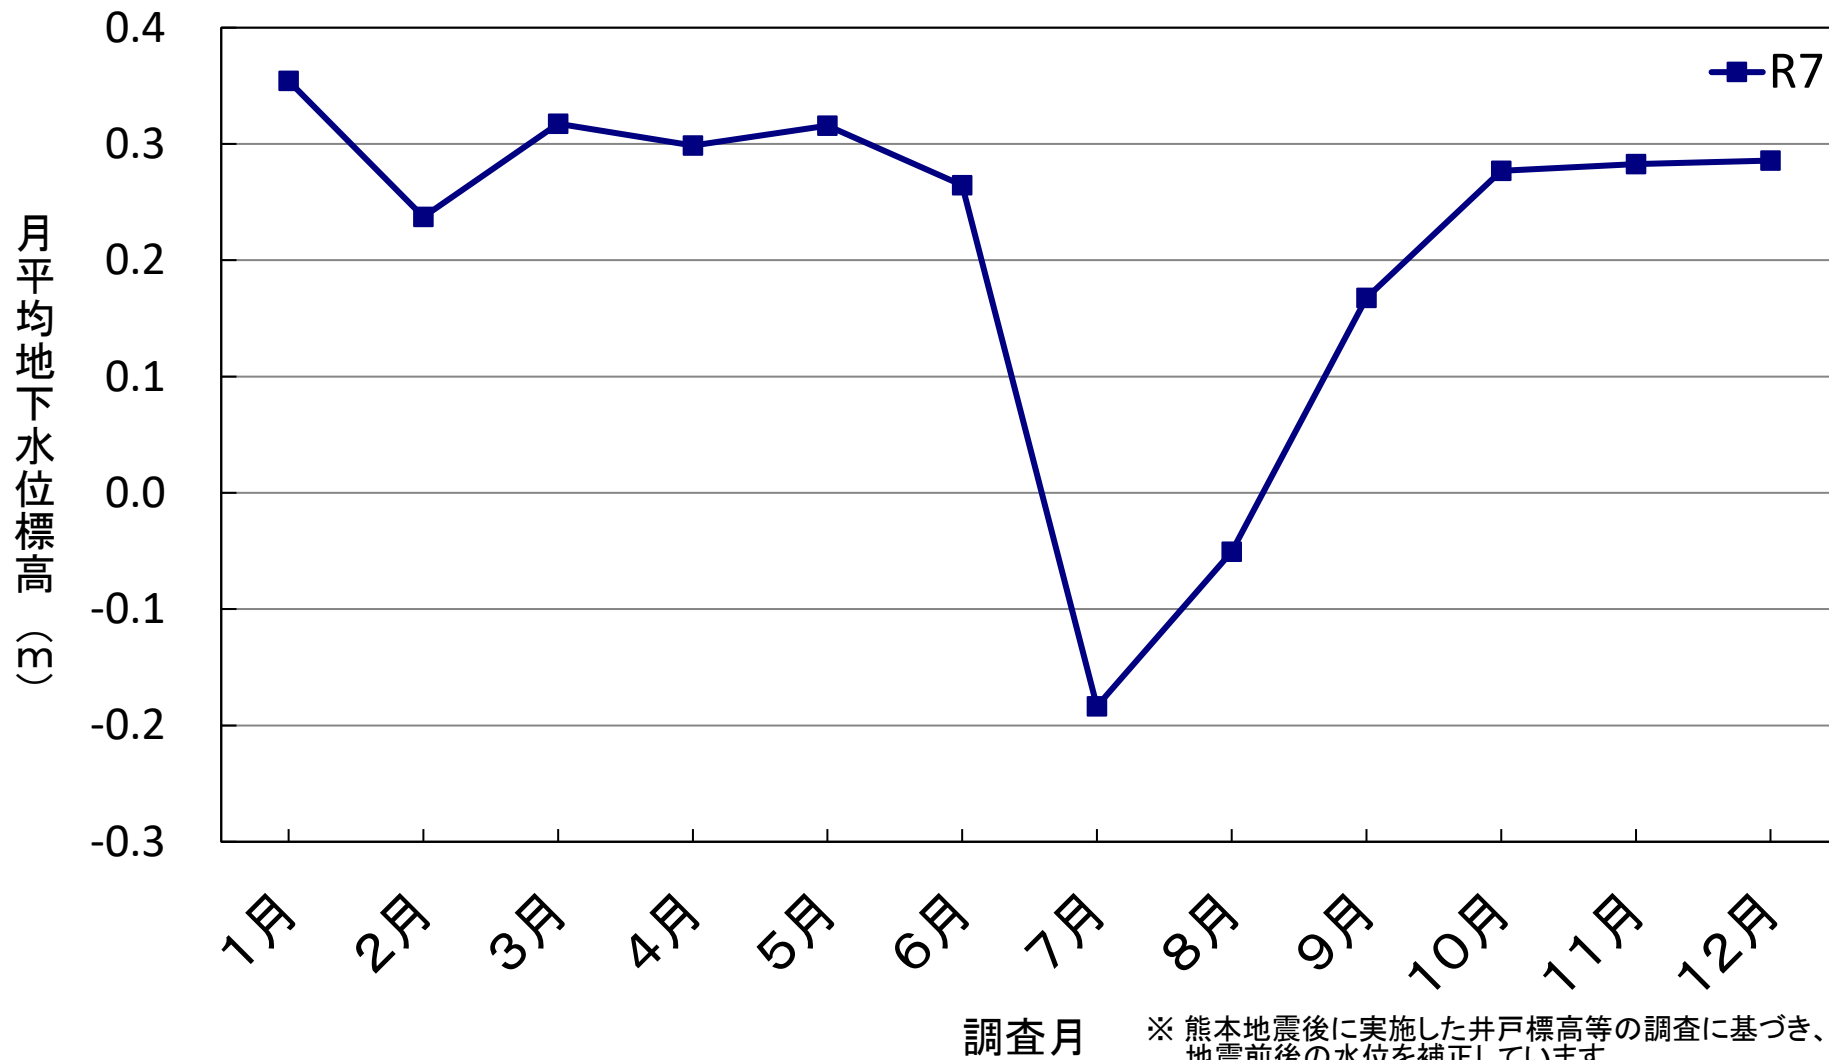
②1古閑浜観測井

※ 熊本地震後に実施した井戸標高等の調査に基づき、地震前後の水位を補正しています。
地震前: +0.28 m 地震後: +0.28 m
