㊸牛水観測井

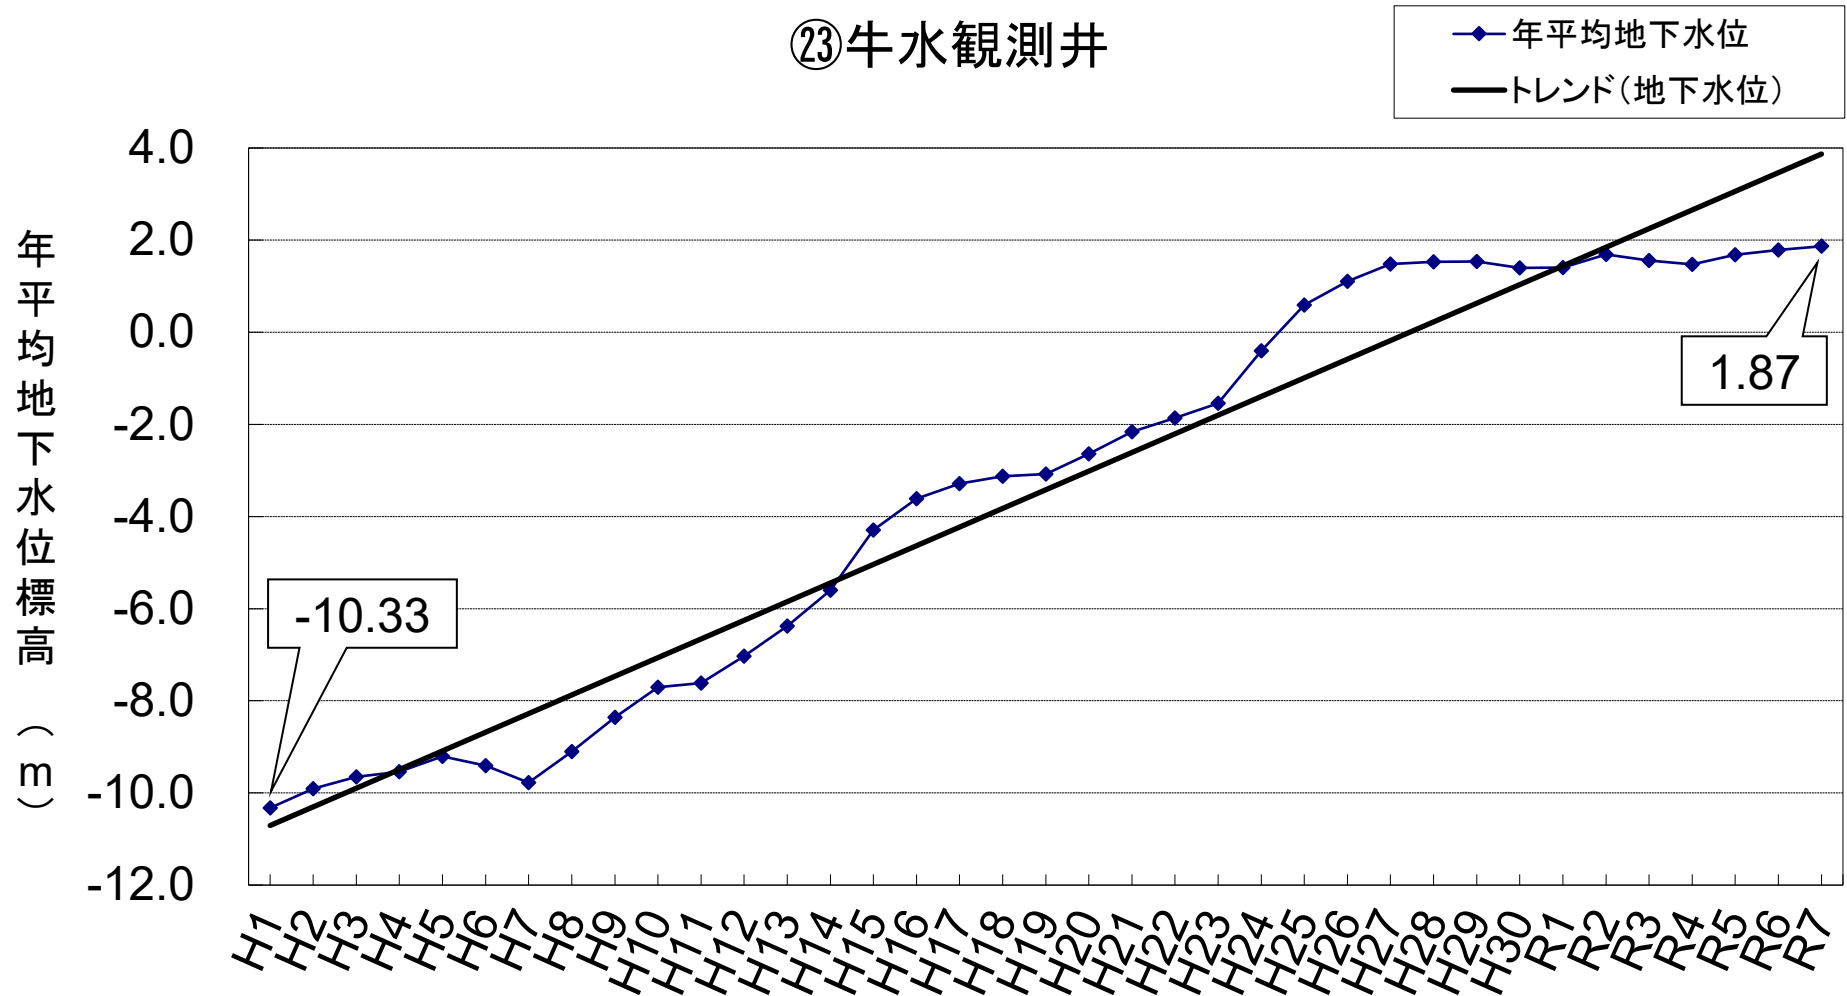
※ 熊本地震後に実施した井戸標高等の調査に基づき、地震前後の水位を補正しています。
 地震前:- 0.85 m 地震後:- 0.85 m
