③1 嘉島観測井

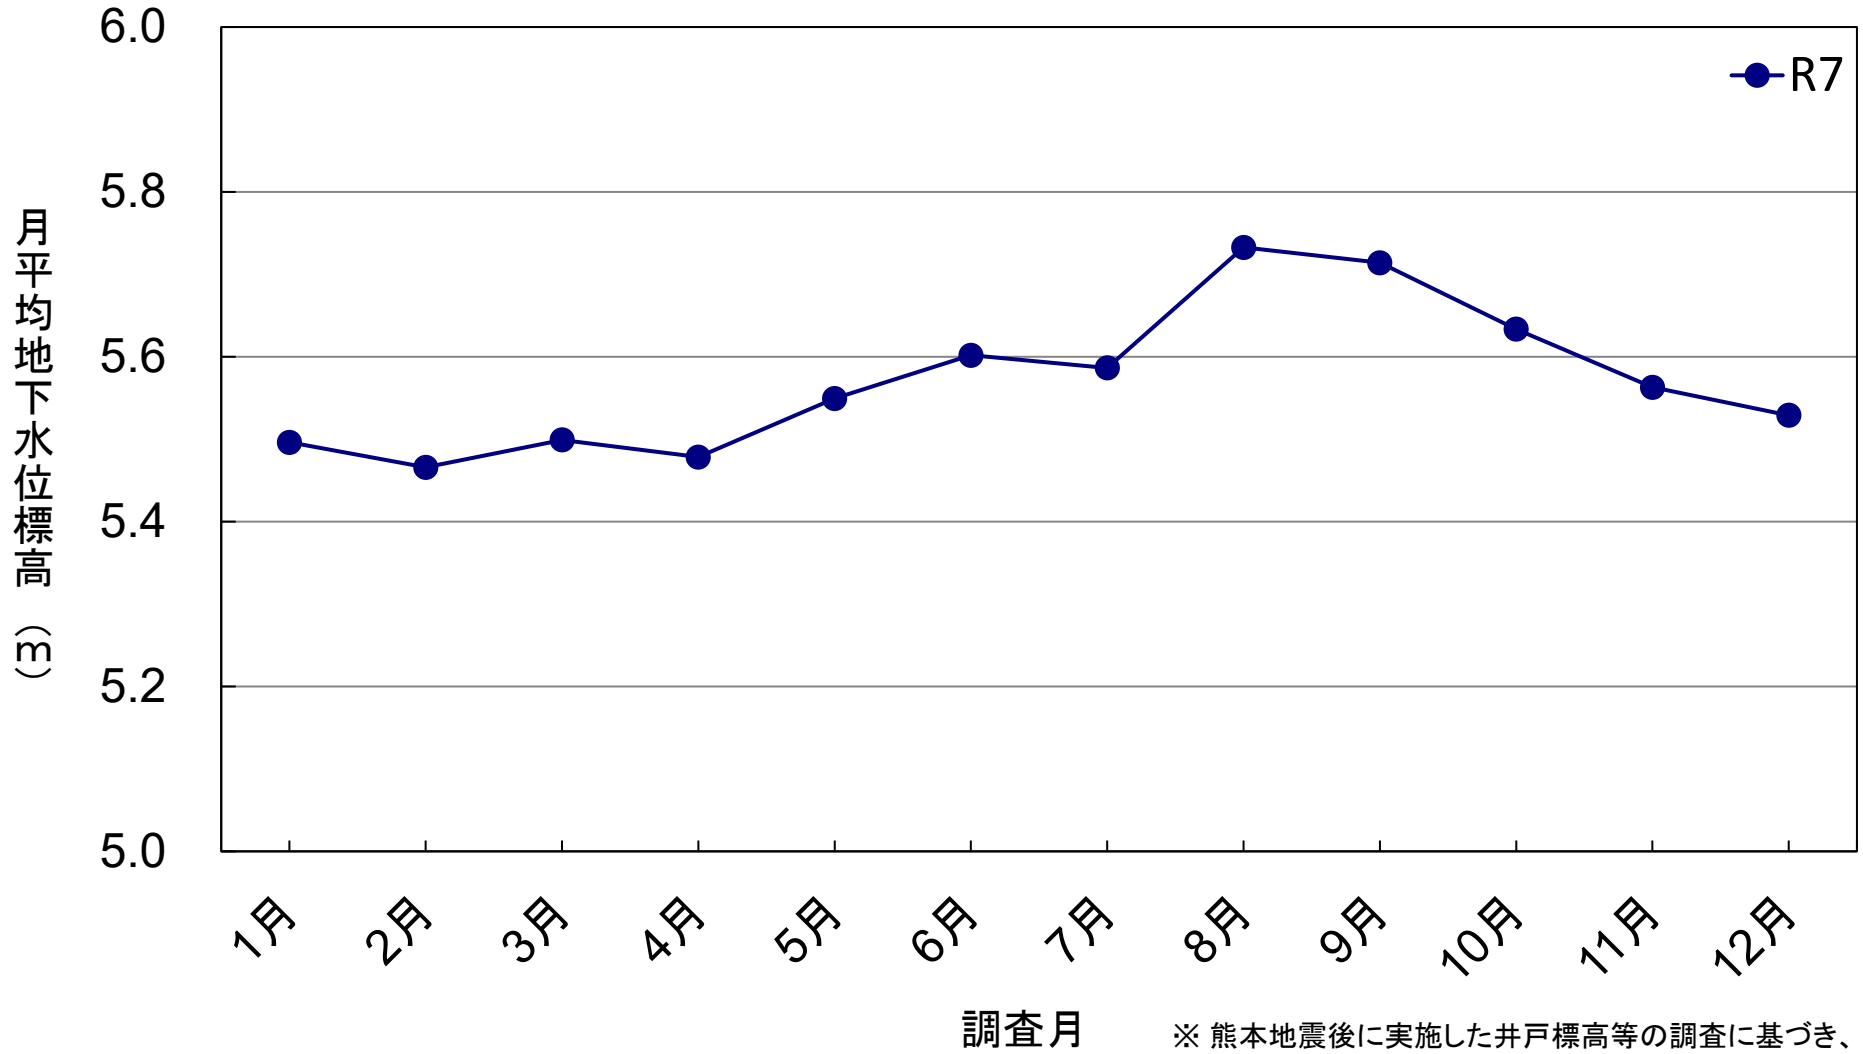
③1 嘉島観測井

※ 熊本地震後に実施した井戸標高等の調査に基づき、
地震前後の水位を補正しています。
地震前: + 0.14 m 地震後: - 0.09 m
