# 令和 8 年度 土木事業等における事故防止講習会

熊本労働局 菊池労働基準監督署

**令和 8 年 4 月 16 日 付け 菊池基署 発 0416 第 2 号**  
**「建設業における労働災害防止活動の徹底について（要請）」**

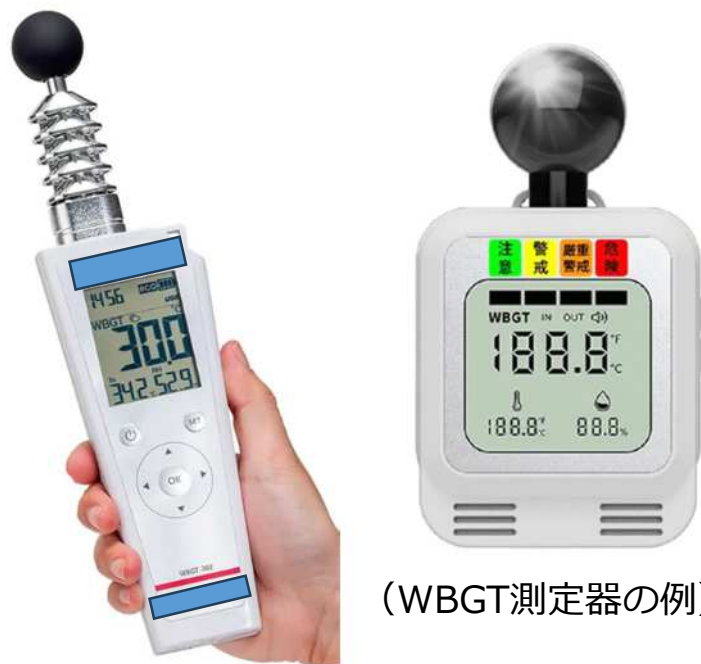
#### ステップ② WBGT値の把握

特定した暑熱要因のある作業場所での測定を行うのが望ましい。

WBGT値 =  $0.7 \times \text{自然湿球温度} + 0.3 \times \text{黒球温度}$

WBGT値 =  $0.7 \times \text{自然湿球温度} + 0.2 \times \text{黒球温度} + 0.1 \times \text{気温 (乾球温度)}$

使用するWBGT指数計は、JIS Z8504またはJIS B7922に適合したものをを用いることが求められます。

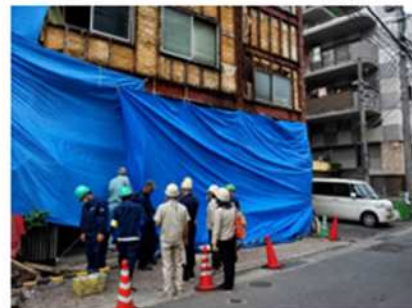
ビニールシートなどによって飛散防止を図る。

ビニールシートによる石綿飛散防止措置

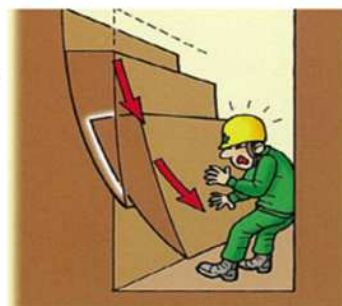
- ・作業箇所、その周辺の地山、地層について、含水、湧水及び融雪の状況を調査し、土止め支保工を使用してください。
- ・作業箇所及びその周辺の地山について、通常の場合よりも頻度を高めて点検し、異常の早期発見に努めてください。

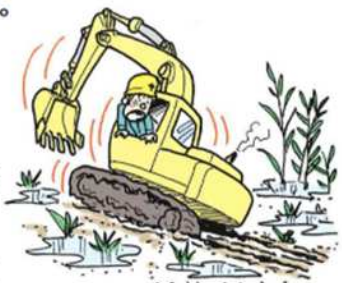
- ・運転中、建設機械の周囲は立入禁止とし、作業車と機械との接触を防止してください。
- ・地盤が緩んでいるなど不安定な場所で作業を行う場合は、鉄板の敷設などにより建設機械の転倒を防止してください。
