# 公衆感電事故関係資料

(事 故 例 集)

2026年5月

九州電力送配電株式会社

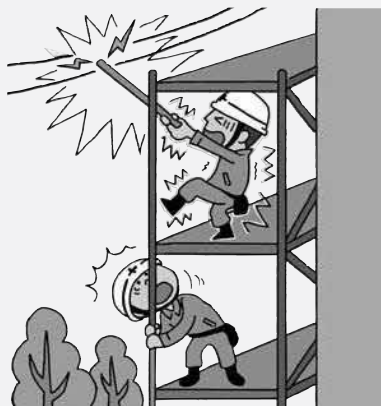
### 組み立て作業中

建設現場の足場組み立て作業時に、鉄パイプが高压線に接触する事故。

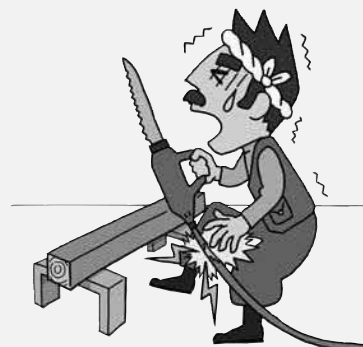
### 大作業中

電気ノコや電気カンナなどの電動工具のコード損傷部に触れて起こる事故。  
屋外で電動工具を使用される場合は、漏電遮断機の取り付けが必要です。

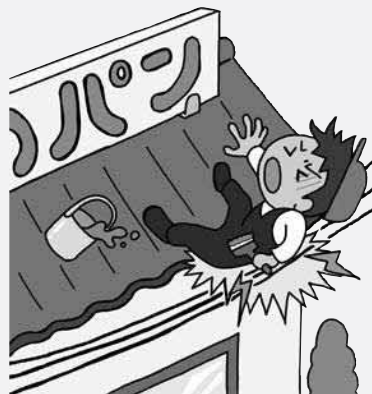
### 看板塗装作業中

看板などの塗装作業を行う場合に、高压線に接触する事故。

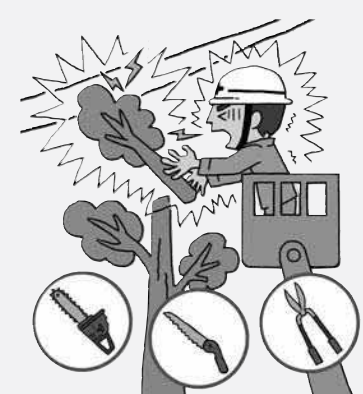
### 伐採・剪定作業中

木の枝を伐採・剪定する際に、高压線に接触する事故。
