地震状況

震度分布と地震回数

降雨状況

梅雨期の出水概要

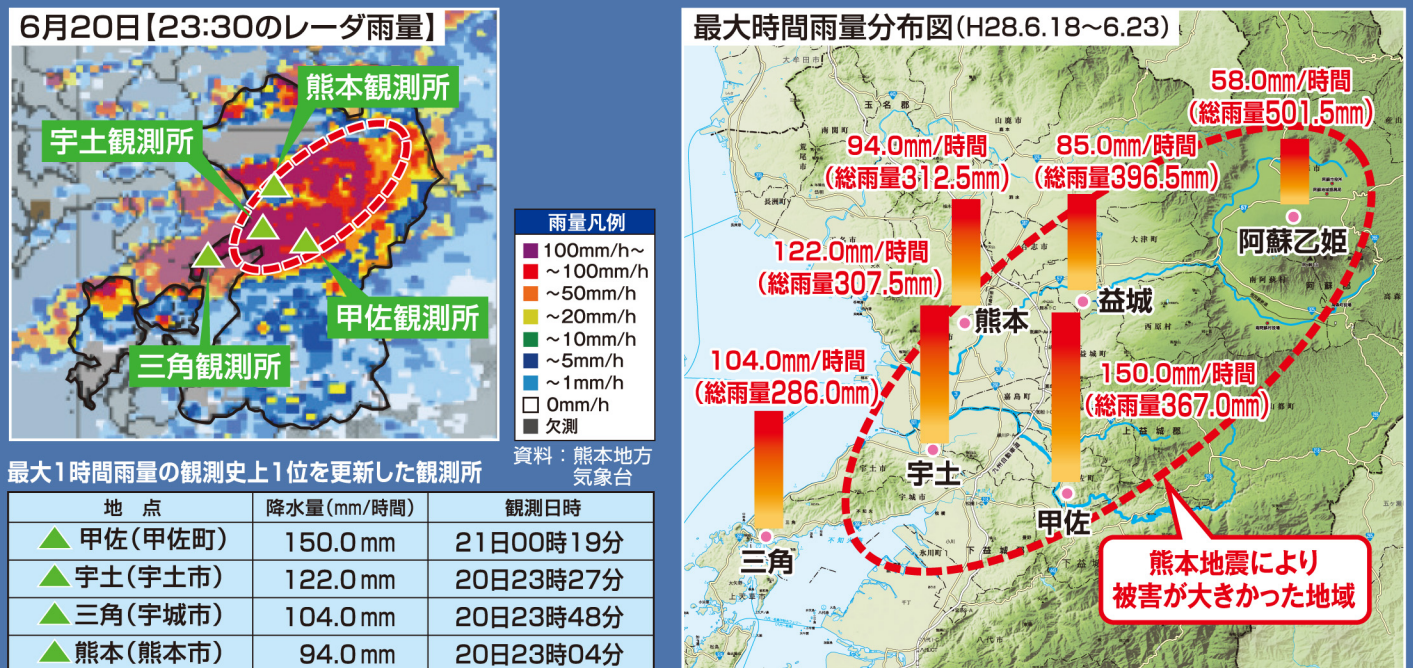
- 平成28年6月18日から23日にかけて、停滞した梅雨前線により、熊本県では **記録的な豪雨** を観測。
- 気象庁甲佐観測所で最大1時間雨量が **150.0mm**と**全国観測史上4位**を観測。
- その他、宇土観測所(122.0mm/hr)、三角観測所(104.0mm/hr)、熊本観測所(94.0mm/hr)で**観測史上1位**を記録した。
- 熊本地震により被害が大きかった地域において、時間雨量100mm程度、総雨量300mm程度を観測し、河川管理施設の**被害が拡大**した。
