平成29年度 建設常任委員会管内視察の概要

- 視察先
- (1)益城町(県道熊本高森線)
 - (2)益城町(テクノ仮設団地)
 - (3)南阿蘇村(阿蘇大橋地区)
 - (4)南阿蘇村立野ダム建設予定地周辺

- 視察趣旨 「平成28年熊本地震」による災害現場等の復旧・復興状況等を視察し、併せて関係者と意見交換を行うことにより、今後の委員会審議の参考とするため。

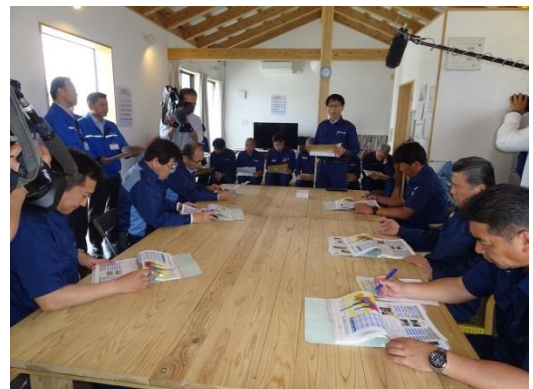
(2)益城町(テクノ仮設団地)

①これまでの過密な住戸配置を見直し、住環境の向上とコミュニティの形成に配慮した

「あたたかさ」「ゆとり」「ふれあい」のある仮設団地とした。

②敷地面積、隣棟間隔、みんなの家や駐車場の配置、木製ベンチの設置など、従来よりもゆったりとした配置計画とした。

③県産木材や県産畳表の使用など熊本の気候等を考慮した仕様とするとともに、段差の解消など高齢者等にも配慮した。

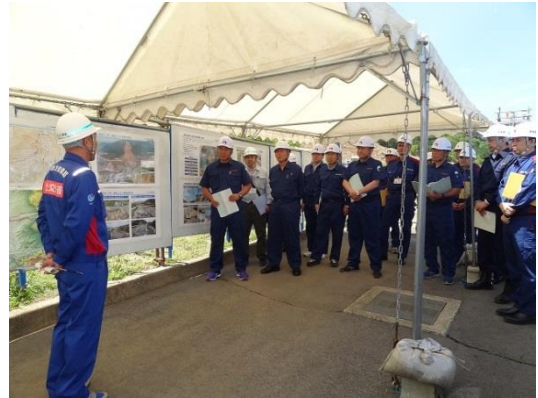
(3)南阿蘇村（阿蘇大橋地区）

①阿蘇大橋地区では、H28.5月に工事着手し、この間、無人化施工により工事用道路、土留盛土の造成や崩壊箇所頭部に残る不安定土砂の除去を行ってきた。

②12月26日に、検討委員による斜面下部の安全施工に係る作業環境現地確認を実施し、有人作業に必要な対策が講じられていることが確認された。

③斜面下部において、H29.1月から有人作業による調査等が可能となり、交通インフラ等の復旧に向けた次のステップに進むことができるようになった。

④長陽大橋ルートについては、来年夏を目標に、応急復旧による開通を目指す。

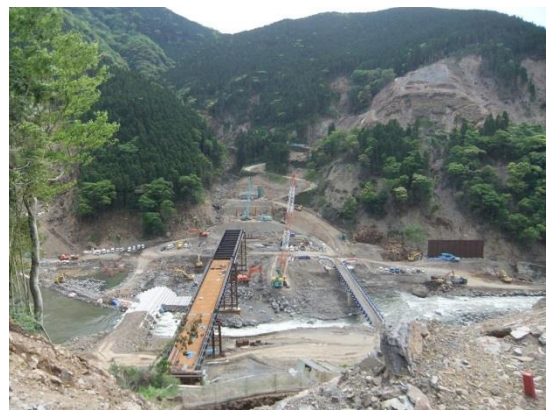
(4)南阿蘇村（立野ダム建設予定地周辺）

①熊本地震後もダム基礎岩盤の性状に変化は認められず、ダム建設のための安全性に問題はないと考えられる。

②熊本地震後の状況を踏まえても、放流孔内に流木が固定化されるような閉塞が生じることはなく、洪水調節能力にも影響はないと考えられる。

③熊本地震の発生により、ダムサイト周辺では、表層の土砂や石のはがれ落ちはあるが、大規模な崩落は発生していない。

⑤崩落土砂は白川河道に堆積しており、堆積土砂除去対策の一環として、上流の事業区域内に土砂捕捉施設を設置し、適宜、土砂の撤去を実施。
